# Mina de LOS NARCISOS

Moclinejo, Málaga

Nombre del manantial/fuente: **Mina de LOS NARCISOS**

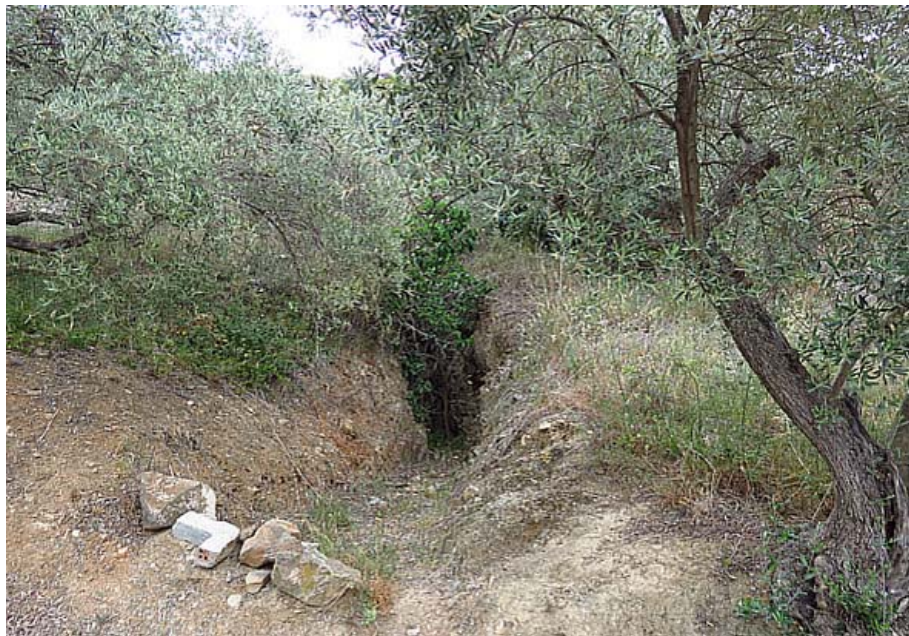
*Mina de Los Narcisos (A. Vela Torres, mayo 2014)*

En la mina se observan dos tipologías constructivas. En primer lugar tenemos un corredor de entrada excavado a cielo abierto cuyas paredes, a medida que adquiere desarrollo y se adentra en la loma, va incrementando la altura hasta alcanzar 3 m. en el comienzo del sector subterráneo; este tramo tiene una longitud total cercana a los 10 m. y una anchura media de 1,40; con una dirección inicial de 90°, a la mitad de recorrido toma un rumbo

de 70°, que se mantendrá invariable hasta la cabeza de la mina.

La parte que discurre bajo tierra consta de dos galerías. La que podemos considerar principal alcanza 10,60 m. de longitud mientras que la secundaria se acerca a los 2; esta última con una dirección de 1301. La altura va disminuyendo hasta quedar en 1,50 m. en la cabeza.

Todo el minado tiene las paredes y techo de roca madre. En la cabeza existe una ligera capa de carbonato cálcico tapizando paredes y suelo, pero con claras señales de descalcificación.

En la actualidad solo se mantiene funcional la galería secundaria, en la que se localiza un pequeño nacimiento que puede secarse en períodos prolongados de sequía. El caudal surgente es conducido a una cercana alberca.
