## Galería de las LILAS

Lecrín, Granada

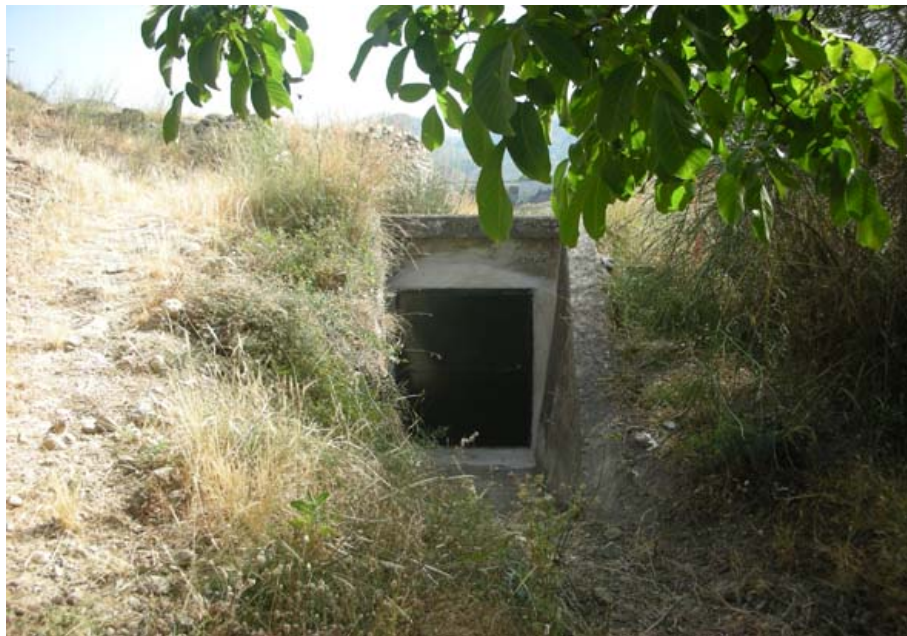
*Galería de Las Lilas, entrada (L. Sánchez Díaz, julio 2014)*

Galería localizada en la margen derecha del río Torrente, a una cota superior del lecho actual de unos 25 m. Para poderla visitar hay que llegar hasta el Cortijo Las Lilas, se puede llegar desde Murchas, por la pista paralela al río por la margen derecha o por la pista que sale junto a la fábrica del ladrillos de la carretera N-323a y discurre prácticamente por el propio río. Una vez que se ha llegado al río se sigue un camino que para por detrás del mismo hasta una era, justo debajo de ésta se encuentra una pequeña construcción que protege al entrada a la misma y se encuentra cerrada con llave, varias arquetas, que corresponden a las distintas partes en las que se divide el caudal. Una de ellas se encontraba sin candado y se estimó que circulaba un caudal de 15 l/s (24/07/14), sin lograr averiguar si se trataba del caudal total o de una parte.

Caseta de protección y arqueta de distribución

Bueno

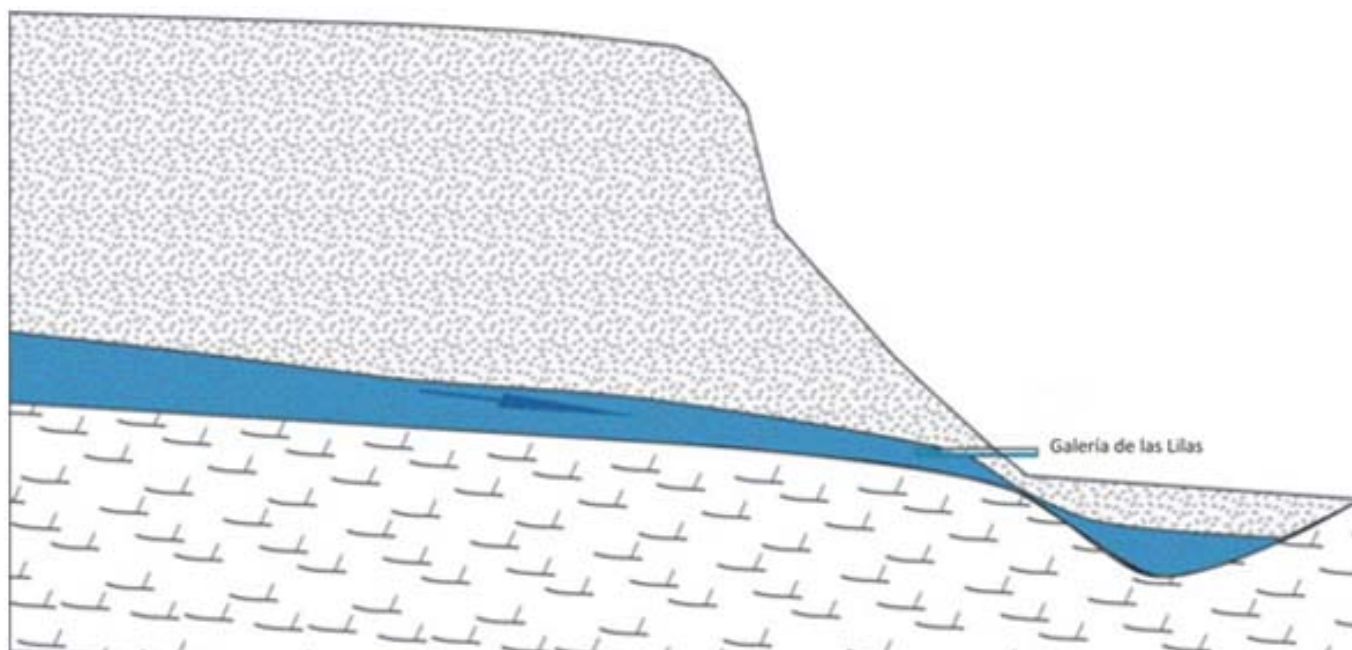
Corte hidrogeológico (IGME Granada)
