## Galería de TALARÁ

Lecrín, Granada

Nombre del manantial/fuente: **Galería de TALARÁ**

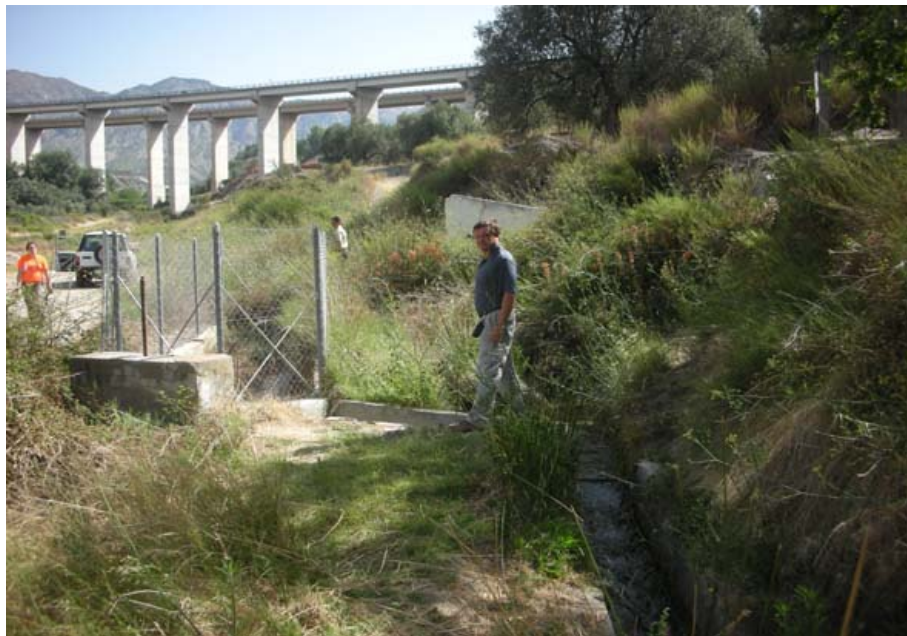
*Galería de Talará (L. Sánchez Díaz, julio 2014)*

Se identifica fácilmente por la presencia de una pequeña caseta, donde se encuentra un sistema de filtrado, para eliminar los posibles arrastres que en el momento de la visita (24/07/2014) no pasaba agua a través de él. Junto a la construcción hay unos metros de tela metálica que protege el inicio de la acequia. Se estimó que por ella circulaba unos 25 l/s. Aunque en el estudio del Plan de Control fase 8- Lecrín (IGME- DipGra, mayo 2009) se hace referencia a caudales de entre 2 y 5 l/s.

Caseta de protección y arqueta de distribución

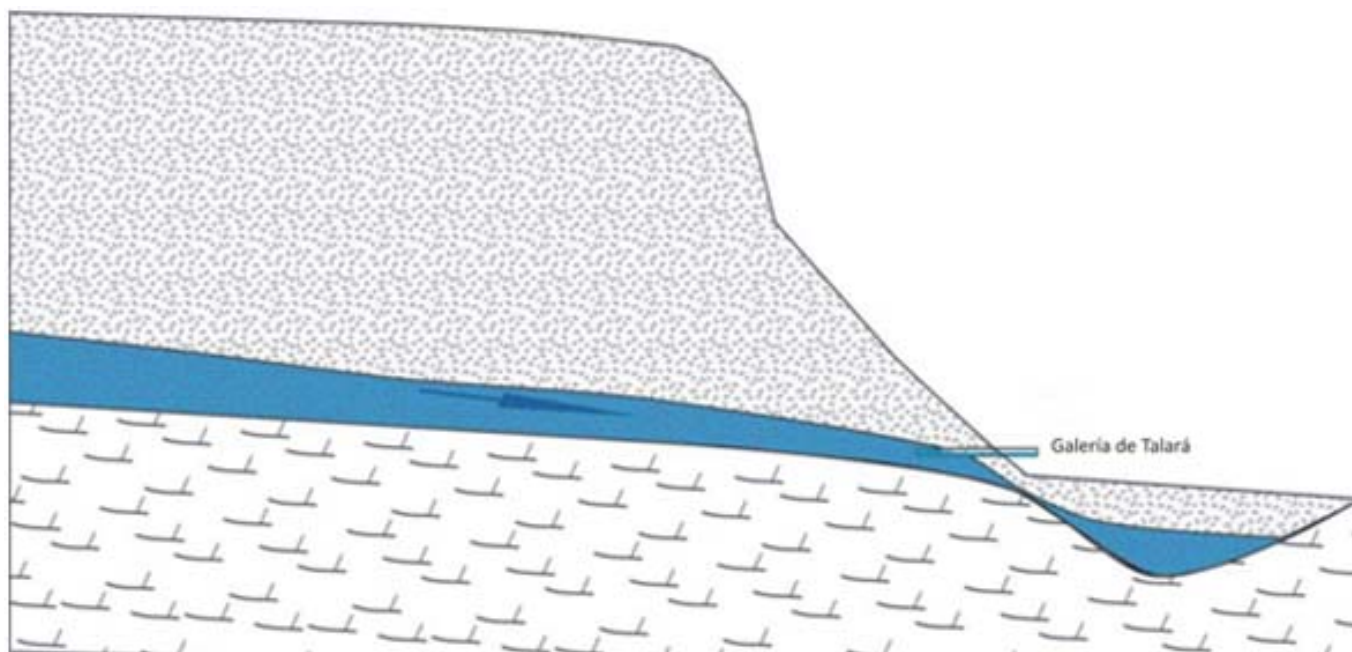
Corte hidrogeológico (IGME Granada)
