## Rezume de la NAVA DEL VILANO

Villacarrillo, Jaén

*Rezume de la Nava del Vilano (L. Cano Cavanillas, julio 2014)*

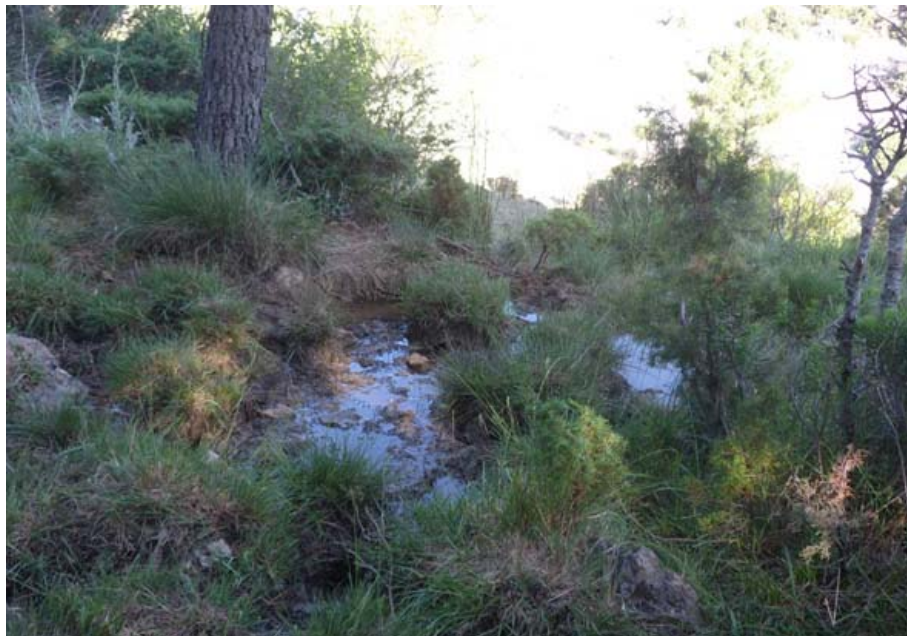
Al norte de la Nava del Vilano (o Nava del Milano), ya cuando se abre el barranco de las Cebadillas, se halla este rezume. Unos 100 m al sur se encuentran otros dos rezumes más abundantes y cuidados (Alberca de Cueva Honda) que abastecen una alberca y al cortijo de la Nava del Milano.

El rezume de esta ficha no está mantenido pero a finales de julio de 2014 manaba agua suficiente para formar un pequeño reguero que recorría varios metros antes de filtrarse. Es usado por los animales de la zona, ya que los otros rezumes citados más arriba están vallados.
