# Manantial de las PRADERAS DEL ALHORÍ I

Jerez del Marquesado, Granada

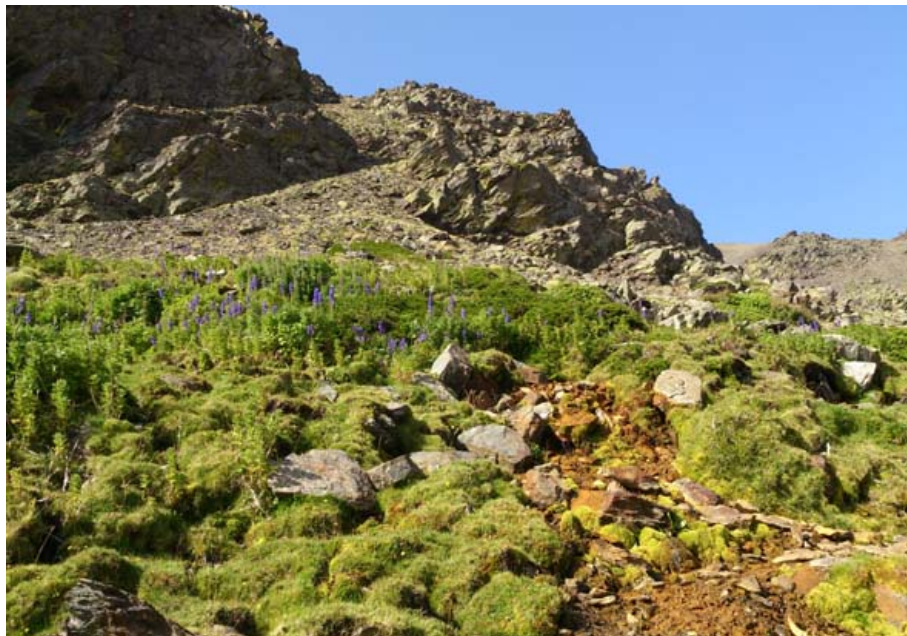
*Manantial de aguas ferruginosas de las Praderas del Alhorí I (I. López Bueno, agosto 2014)*

El agua, con escaso caudal, surge de los bloques acumulados gravitacionalmente al pie de los escarpes rocosos que flanquean el valle por el sur. Las mineralizaciones de óxidos y sulfuros metálicos que presentan las rocas (esquistos) son las responsables de las características químicas de las aguas de este tipo de surgencias, fácilmente visibles por el color anaranjado con que queda manchado el lecho de la corriente de agua.
