# Manantial de las CALDERAS

Alpandeire, Málaga

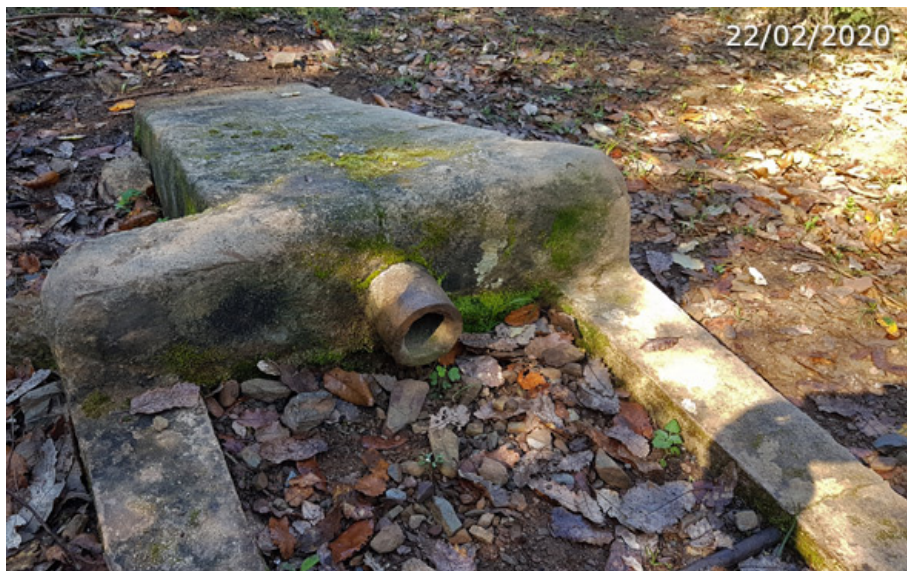
*Cabecera del abrevadero del manantial de Las Calderas (A. Ventas. febrero 2020)*

En la actualidad no es posible describir la alberca que recogía el agua del manantial ya que ésta ha desaparecido y, con los movimientos de tierras, también el propio manantial. Pero, como se indicaba, el abrevadero aún tiene buen aspecto pero necesitaría una limpieza a fondo de sedimentos, aunque solo sea por su estética ya que, sin agua, carece de utilidad. Éste está formado por 10 pilas en hilera, cada una de ellas de un metro aproximadamente de largo, y 40 cm de ancho. Cada una de ellas posee en su parte central un hierro separador para que cada animal tenga hueco donde beber. Las pilas están unidas entre sí pero tiene un rebaje en cada unión por donde pasa el agua, de una a otra.

Todo el conjunto, en general, podría tener unos 10 m de largo, quizás 12 y prácticamente no levanta más de 10 cm del suelo (quizás antaño tuviera más altura que ahora no se observa debido a la sedimentación). La cabecera es sensiblemente más alta que las pilas y en su centro cuenta con un buen caño de hierro, actualmente seco, pero que denota que en otros tiempos podría arrojar bastante caudal de agua. La parte trasera de la cabecera está protegida con una rampa de cemento, tapando la tubería que llevaría el agua desde el manantial.

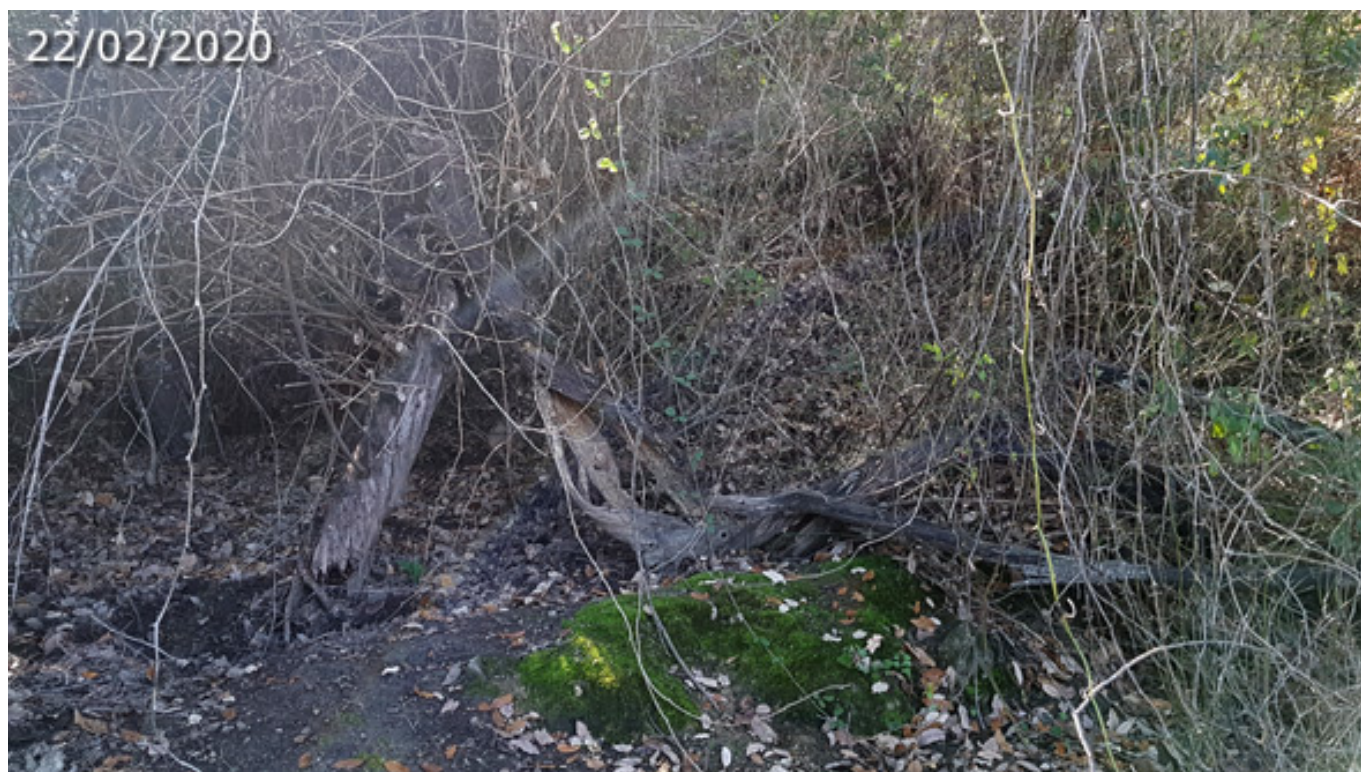
En la visita realizada el 22 de Febrero de 2020 se observa que se ha perdido y secado el manantial. Ya no quedan los muros de contención que recogían y almacenaban el agua que surgía por la ladera, bajo el Quejigo. Solo unos restos de piedra cubierta de musgo recuerdan, vagamente, el muro dónde estuvo el manantial. Se ha removido el terreno y lo único que parece observarse es una zona con tierra y maleza cerrada, con cierta humedad, que nos hace pensar que ahí estuvo en su día la fuente.

*Resto de lo que ha quedado del manantial (A. Ventas. febrero 2020)*

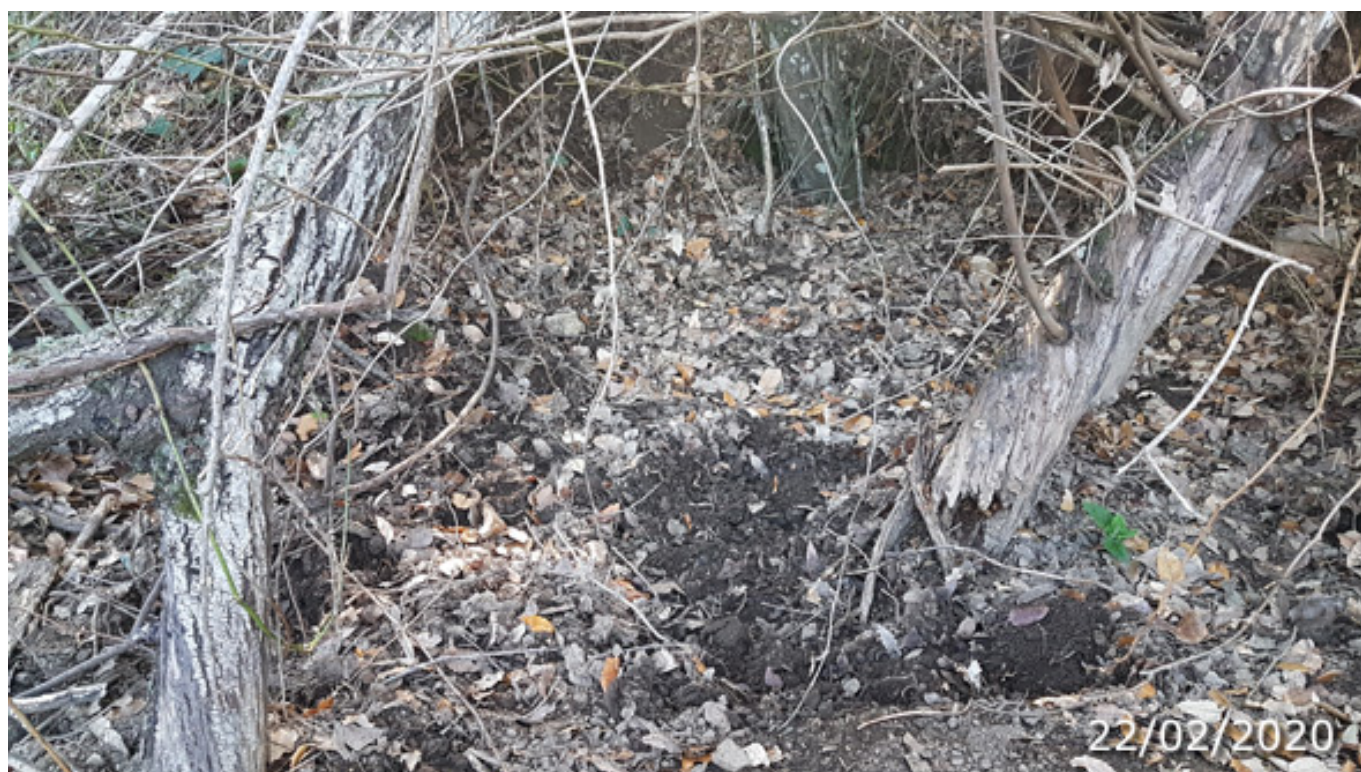
*Interior de lo que se supone era el manantial (A. Ventas. febrero 2020)*
