# Fuente de la CASA DE LA CULTURA

Bubión, Granada

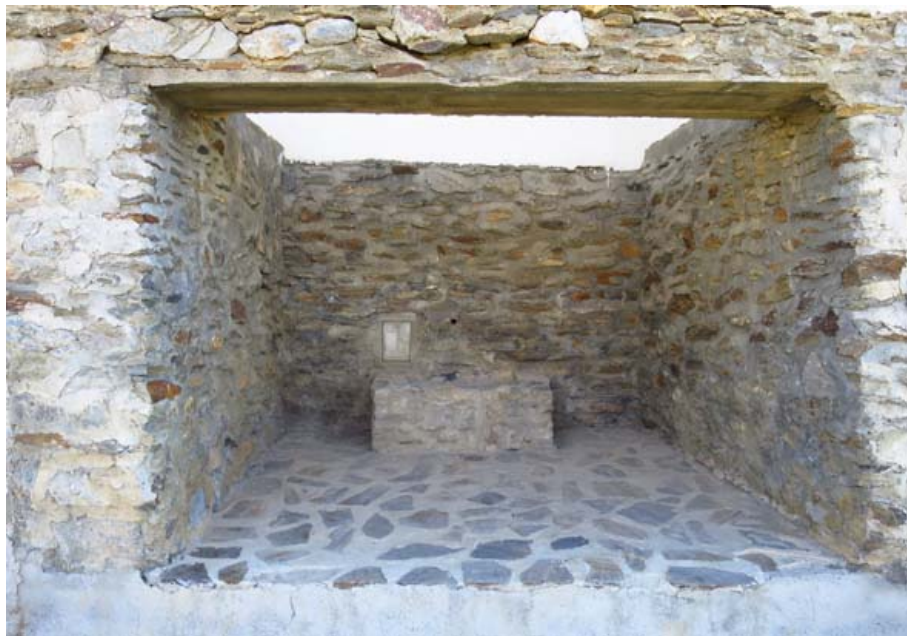
*Pilar de mampostería de cemento y esquisto (J. M. Fernández Portal, agosto 2014)*

Se localiza a espaldas del mismo edificio de la Casa de la Cultura de Bubión. Su remodelación no ha sido muy acertada y ha quedado todo el conjunto revestido por esquistos del lugar con cemento.

La fuente se encuentra seca debido a una excavación cercana que mermó su caudal. El lugar ofrece buenas posibilidades debido a las amplias vistas que cuenta sobre el valle del Poqueira.

Deficiente

El agua procede de la circulación subsuperficial proveniente de acequias y careos situados por encima. Al parecer, al hacer una obra cercana de una vivienda en la que realizaron un gran desmonte, junto a la carretera, el agua dejó de salir y se secó la fuente. Desde entonces no se ha hecho nada por recuperarla.

El pilar hecho de esquistos unidos con cemento, se encaja en un amplio hueco en el mismo edificio de la Casa de la Cultura de Bubión, orientado y abierto al valle del Poqueira. Su remodelación corresponde a las mismas fechas de construcción de dicho equipamiento cultural.
