## Pozo del CORDEL DE ARCOS

Grazalema, Cádiz

*Pozo y abrevadero del Cordel de Arcos (M. Limón Andamoyo, diciembre 2014)*

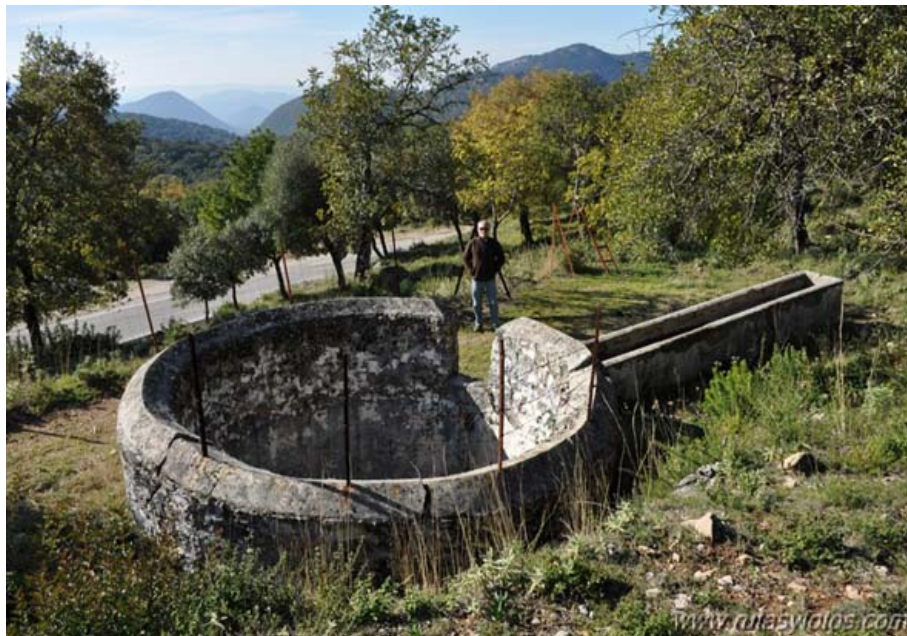
Debió ser hace tiempo un pozo manante porque se observa en su brocal un orificio o aliviadero a la altura del suelo que conecta con una conducción bajo tierra que proveería de agua a algún punto cercano. Junto al pozo hay un abrevadero de una sola pila que tiene grabado el año 1986, quizás la última fecha en que fue restaurado.

Deficiente

Abandono, suciedad y vertidos
