## Rezume del ARROYO DE VERDUGO II

Totalán, Málaga

*Rezume del Arroyo Verdugo (A. Vela Sánchez Torres, octubre 2014)*

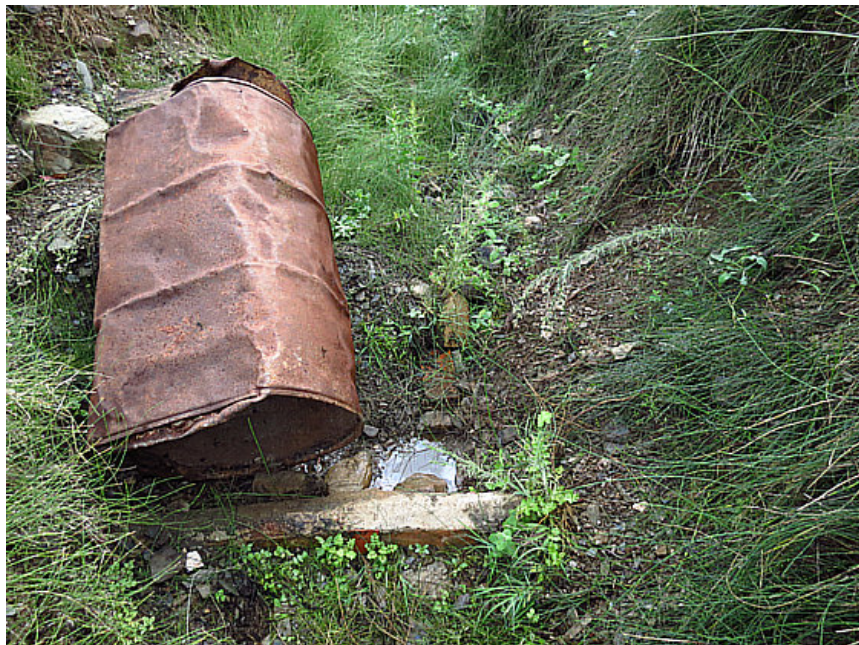
Desde Totalán, la aproximación se realiza por el camino del Molino, que tiene su inicio en el barrio de la Fragua; el carril baja hasta el lecho del río, por el que debemos continuar aguas arriba durante cerca de 600 m. Un poco antes de llegar al arroyo de Verdugo hay que estar atento a una senda que remonta la margen izquierda y nos lleva a unos huertos de escasa superficie dispuestos en terrazas, en las que se levantan dos albercas. A la situada a menor altura llega una tubería que, si buscamos su origen, nos llevará al rezume, difícil de localizar porque está oculto por la vegetación.

Los caudales son mínimos y en verano disminuyen mucho, aunque no llegan a desaparecer. Mediante una tubería de PVC la arqueta está conectada con la alberca citada, cuyas reducidas dimensiones sólo permiten almacenar 6 metros cúbicos de agua. Estos volúmenes son empleados en el regadío de unos pocos huertos dispuestos en un par de terrazas.

Deficiente

Abandono, suciedad y vertidos
