# Mina del CAMINO DE OROZCO

Málaga, Málaga

Nombre del manantial/fuente: **Mina del CAMINO DE OROZCO**

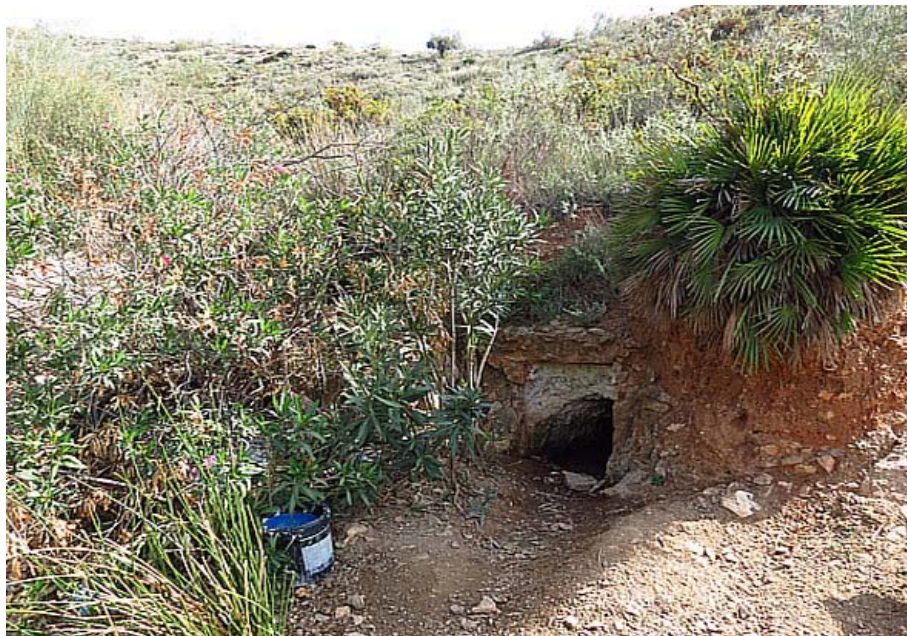
*Mina en el Camino de Orozco (A. Vela Torres, noviembre 2014)*

La entrada a la mina se abre en el lecho de una vaguada, rodeada de adelfas, zarzas y palmitos. Está completamente inundada, con una lámina de agua que alcanza casi un metro de altura.

La bocamina sólo tiene 70 cm. de anchura y 50 de altura, aunque la galería sube hasta los 0,90 m.. El minado está excavado en la roca madre y carece de revestimiento para reforzar las paredes.
