# Pilar de la MAJADA DE LA DIVINA PASTORA

Iznalloz, Granada

*Pilar de la Majada de la Divina Pastora (T. Peinado Parra, marzo 2015)*

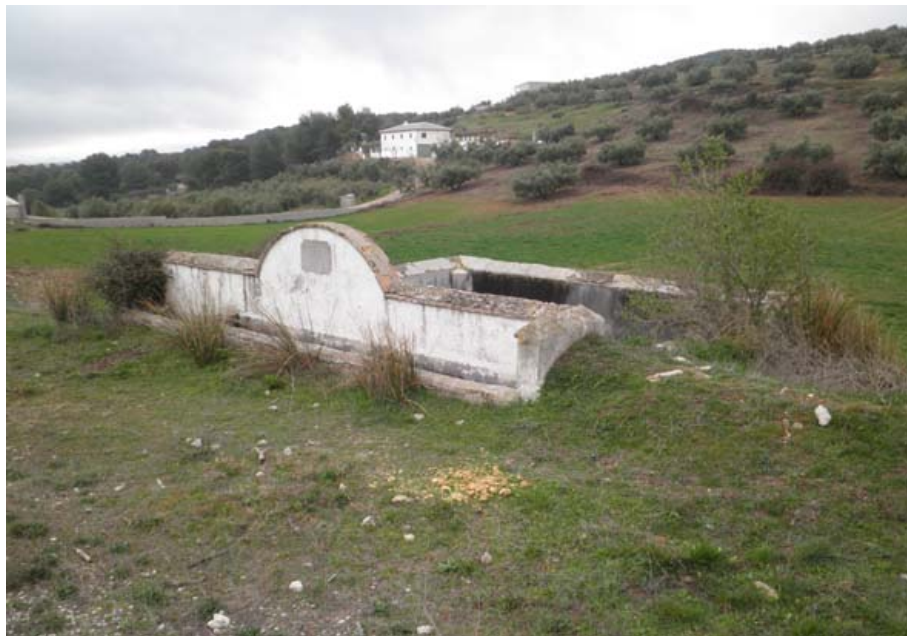
Actualmente está seco. Es un manantial que tiene asociado un pilar con abrevadero y una alberca. El acceso se realiza desde Iznalloz por la carretera del Sotillo. A la altura del Puente de Santa Teresa sale un carril a la derecha que va al cortijo de las Arrozuelas. Continuando por este carril pasamos el cortijo de Ballesteros y frente a este el cortijo de la Pandora. A unos 15 m. a la izquierda sale un carril desde el que se ve el pilar.

El manantial daba agua hasta que hace unos años comenzaron a hacer sondeos en las proximidades que llegaron a secarlo.

Deficiente
