# Mina del LAGAR DEL ESTANQUERO

Málaga, Málaga

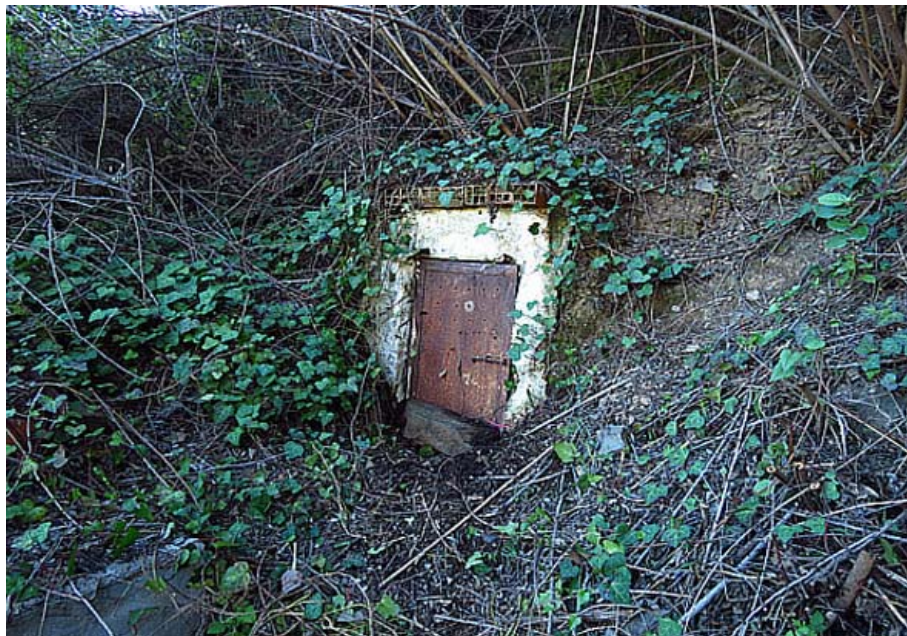
*Mina del Lagar del Estanquero (A. Vela Torres, marzo 2015)*

Aceptable

Abandono, suciedad y vertidos

La mina consta de una sola galería de apenas cuatro metros de longitud, 1,40 m. de altura y 40 cm. de anchura. Tanto las paredes como la bóveda están reforzadas con rasillas; la solera, en cambio, es de roca madre.
