# Mina de la ALBERCA DE LA MALENA

Totalán, Málaga

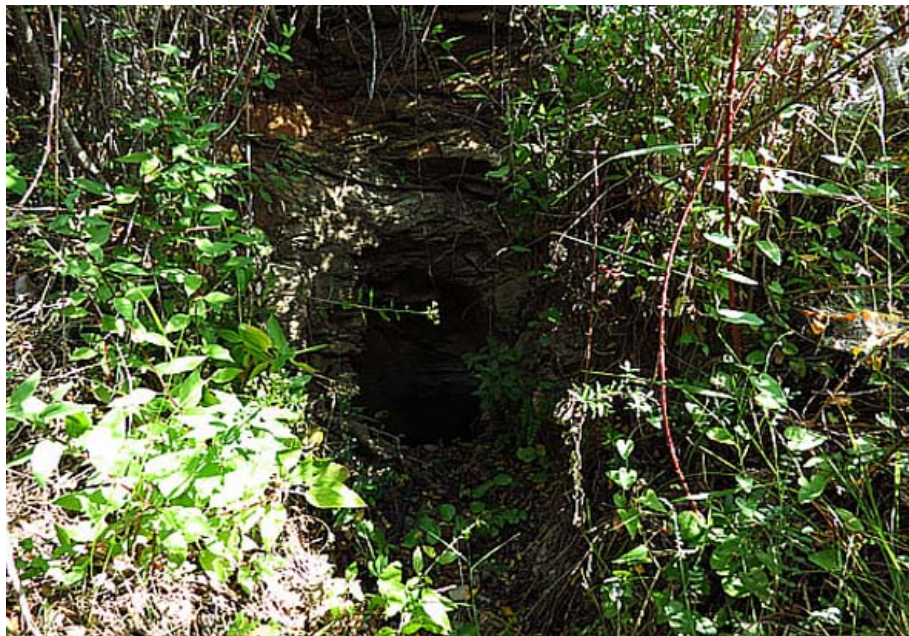
Mina de la Alberca de la Malena (A. Vela Torres, mayo 2015)

Para visitarla hay que remontar la cañada una treintena de metros. La bocamina se abre en la margen izquierda; las paredes y techo de la galería carecen de revestimiento y, con un alto de 1 m y 60 cm de ancho, finaliza al cabo de un par de metros de desarrollo.

Antiguamente, los caudales captados alimentaban una alberca, abandonada y ruinoso en la actualidad; los restos indican que fue construido en mampostería y estuvo revestida con mortero para asegurar la estanqueidad. Tenía capacidad para almacenar hasta 12 metros cúbicos de agua. Mediante un repartidor regaba un conjunto de terrazas en la que se cultivaban almendros, olivos y frutales.
