# Mina de la UMBRÍA DE CONTADORAS III

Málaga, Málaga

*Mina de la UMBRÍA DE CONTADORAS III (A. Vela Torres, mayo 2015)*

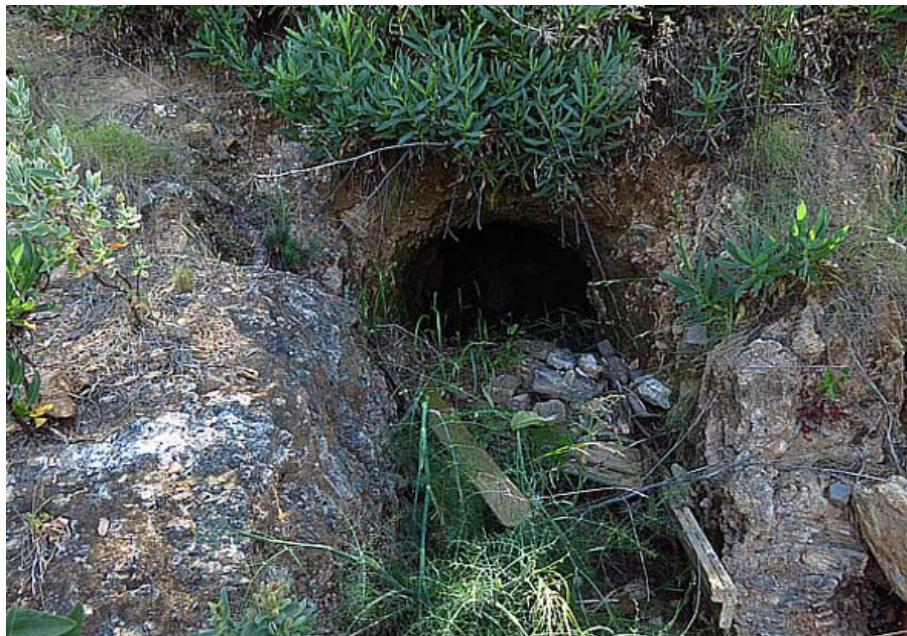
El minado cuenta únicamente con una galería drenante de corto desarrollo, apenas 4,80 m, con un ancho de 1,40 y una altura de 90 cm; la sección es irregular.

Por la situación en una zona de escorrentías, las arroyadas han introducido gran cantidad de tierra en la galería y, además, casi ha obstruido la bocamina.
