## Pozo del PUERTO DEL CALVITO

Ubrique, Cádiz

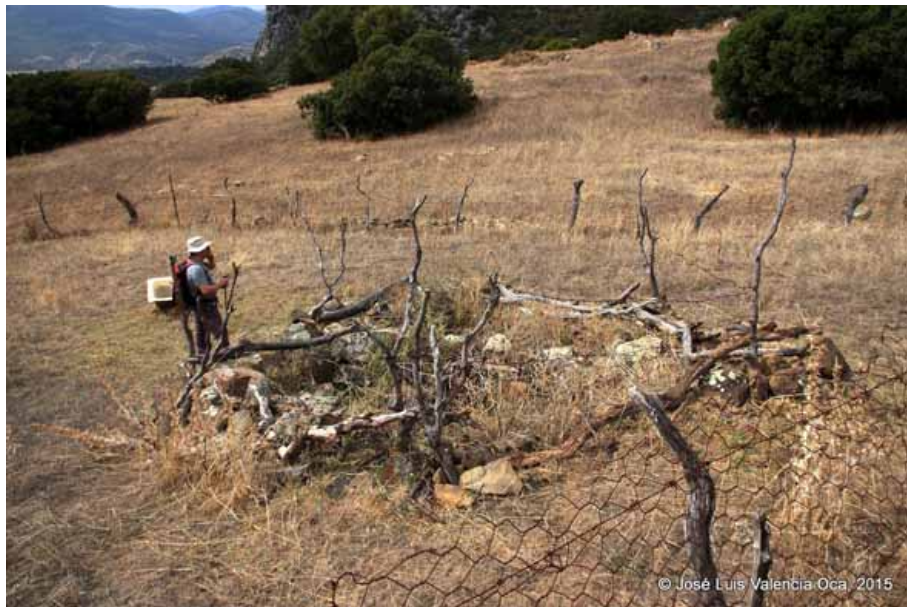
*Pozo del Puerto del Calvito (J. L. Valencia Oca, octubre 2015)*

El Pozo del Puerto del Calvito es un pozo amplio construido en ladera y que presenta una abertura en su lado más bajo, por la marca que ha dejado el agua en las piedras de su interior se ve que es un pozo manante que en época de lluvias presenta agua a nivel de terreno.

Unos metros más abajo del pozo en la ladera hay un resume o surgencia rodeada de zarzas de la que se saca agua mediante gomas.

Al encontrarse en zona de Areniscas, las piedras que forman el pozo es de esta naturaleza, muy cerca del pozo se localizan ejemplares de lentisco de porte arbóreo excepcional. Como abrevadero se ha dispuesto una bañera cerca de la boca del pozo. Alrededor del pozo hay una alambrada sostenida con ramas de lentisco para evitar que caigan animales en su interior.
