# Alcubilla del LAGAR LO TORO

Almogía, Málaga

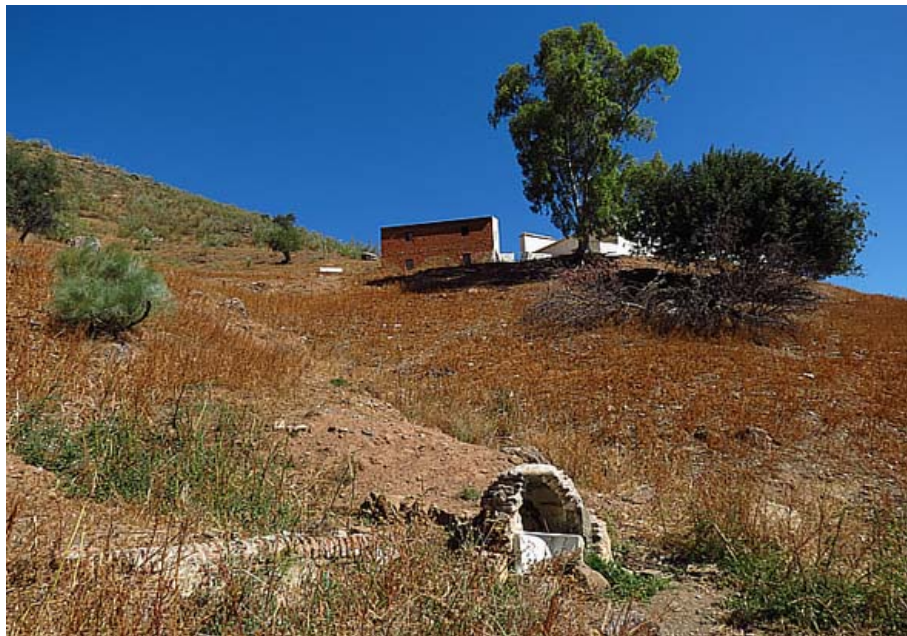
*Alcubilla del Lagar Lo Toro (A. Vela Torres, junio 2015)*

Todo el conjunto está en muy mal estado de conservación.

Deficiente

El nacimiento está protegido por una pequeña y rústica alcubilla; el aspecto externo es de una construcción cilíndrica y cubierta por una cúpula, todo realizado con ladrillos de barro. Las dimensiones son reducidas, apenas 1 m de altura y otro tanto de diámetro. El interior alberga un pocito en el que se acumulan las aguas del nacimiento.
