# Pozo del LAGAR LO TORO

Almogía, Málaga

*Pozo del Lagar Lo Toro (A. Vela Torres, junio 2015)*

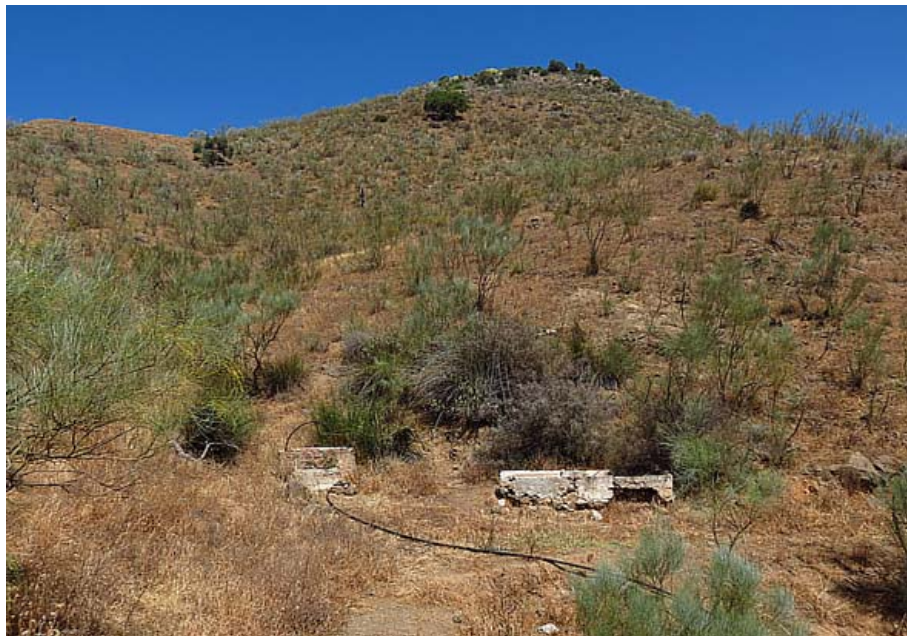
Junto al pozo se ha instalado un abrevadero realizado con piedra caliza y ladrillos. Tuberías de PVC derivaban los caudales al Lagar pero en la actualidad todo se encuentra abandonado.

Deficiente

Abandono, suciedad y vertidos

En la actualidad el interior del pozo ofrece un aspecto moderno, proporcionado por el revestimiento realizado con

ladrillo hueco; con casi 2 m de diámetro, el nivel del agua se suele situar a unos 3,5 m de profundidad aunque se ven señales de niveles mucho más altos. Normalmente, los mechinales por los que fluye la escasa corriente subálvea están a la vista.
