# EL PILAR DE TRASLASIERRA

Campillo, El, Huelva

*El Pilar (M. Limón Andamoyo, octubre 2015)*

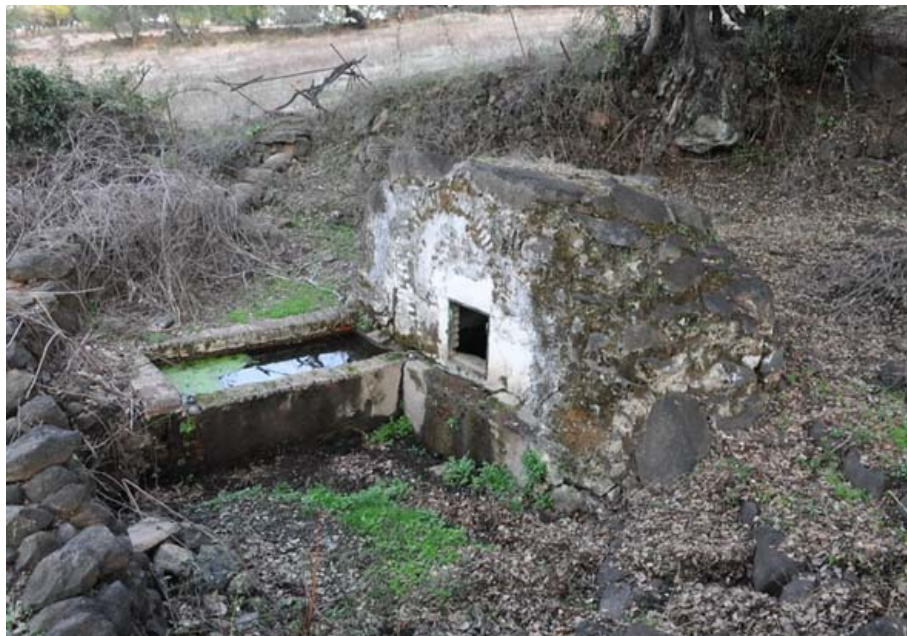
El manantial está cubierto y protegido por una alcuba hecha de ladrillos y reforzada con piedras del lugar en la zona superior y trasera. Tiene una pequeña trampilla metálica para acceder a su interior habiendo desaparecido la hoja que la cerraba. Tiene adosado un pilar al que le aporta agua mediante un pequeño orificio en la pared de la alcuba.

El agua que reboza del pilar recorre unos metros por un canalillo sobre la tierra hasta caer por una tubería de PVC en una segunda pila construida con ladrillos y cemento. Desde aquí el agua vuelve a salir hacia una tercera pila situada a un nivel inferior.

Aceptable
