# Alberca del HIERRO

Santa Ana la Real, Huelva

*Alberca del Hierro (J. Garrido Barragán, octubre 2015)*

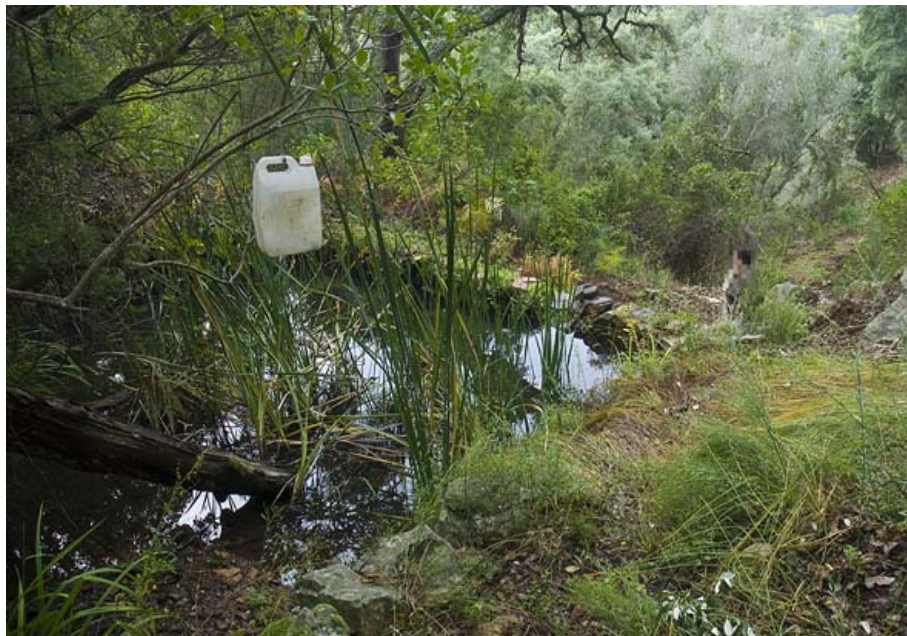
Se trata de una surgencia de agua que abastece a una alberca para riego. Estas aguas iban a abastecer a la localidad de Santa Ana pero se desecharon dado su alto contenido en hierro.

La alberca es de piedra con una "corcha" para recoger el agua que mana de las rocas por diversos puntos. Desde ella, parten mangueras que por gravedad riegan algunas huertas que aún se conservan en la zona.
