# Pocillo de los TOLEDANOS

Rute, Córdoba

## 1 Localización

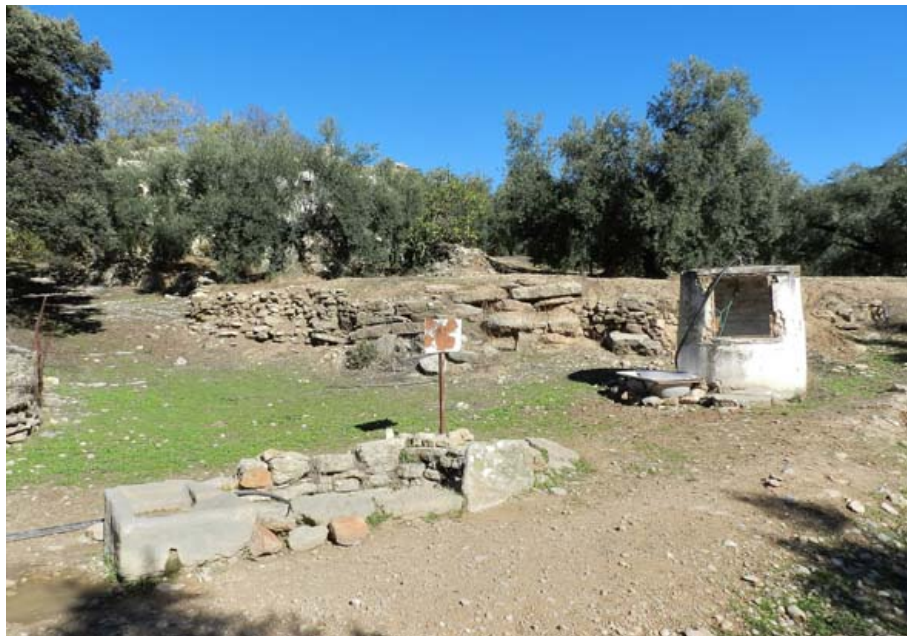
*Pocillo de los Toledanos (J. García Moreno, octubre 2015)*

Aceptable

Consta de un pozo cuadrado revestido de piedra que llega a unos 2 m. de profundidad, donde se encuentra el nivel del agua. En uno de sus lados hay dos piedras a modo de escalones que permiten bajar hasta el agua, que era el método con el que se abastecían los habitantes del cortijo. Todo el conjunto está rodeado en su parte

superior con losas de piedra nodulosa, abundantes en la zona y muy usadas en el entorno de la fuente para construir muros de contención del terreno.

En el lado oeste del pozo hay una pila de piedra para lavar la ropa que usaban los moradores del cortijo cercano y se conserva en buen estado de conservación.

A pocos metros del pozo antiguo hay otro más moderno, construido con anillos de hormigón, que también accede al mismo nivel freático porque su nivel del agua se encuentra a la misma altura que el anterior.
