# Mina del LAGAR DE SEDEÑO

Málaga, Málaga

Galería, cimbra, zanja o mina de agua

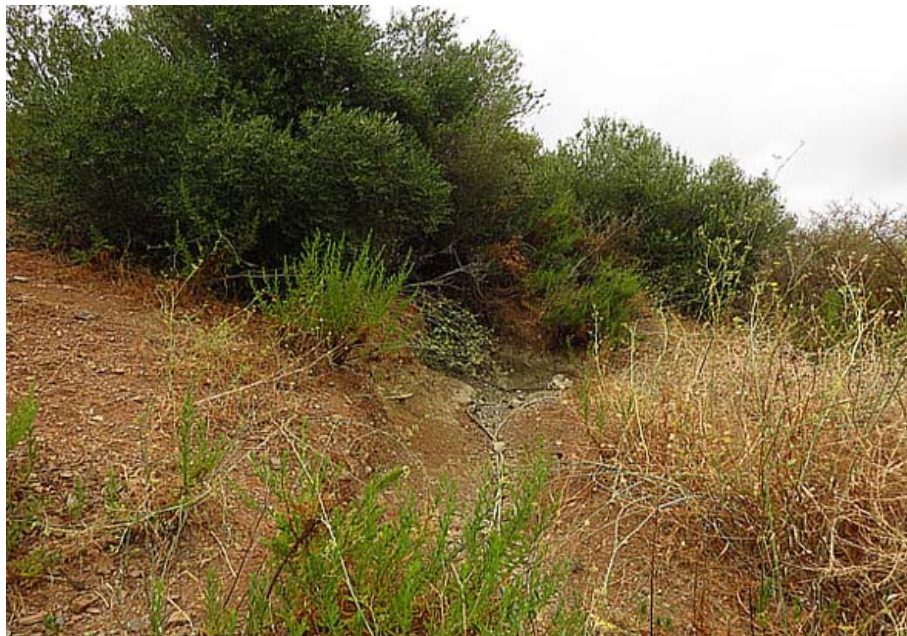
*Mina del Lagar de Sedeño (A. Vela Torres, 06-09-2015)*

La mina consiste, realmente, en la modificación de un manantial existente con anterioridad; para un mejor aprovechamiento del mismo, se realizó una zanja de acceso -sólo dos metros de longitud por 80 cm de ancho- que finaliza ante una teja árabe embutida en la pared, cuyo objetivo es facilitar la salida del agua. Ésta fluía sobre una pequeña arqueta de la que parte una tubería de pvc que discurre monte abajo, entre el matorral, con destino que desconocemos. Una bañera cercana funcionaba como abrevadero.

En el presente la mina no está activa, aunque en los alrededores abundan los depósitos de barro seco, por lo que es probable que en los períodos de agua se produzca alguna emisión de agua.

Deficiente

Abandono, suciedad y vertidos
