## Mina del LAGAR DE NOGALES II

Málaga, Málaga

*Mina del Lagar de Nogales II (A. Vela Torres, septiembre 2015)*

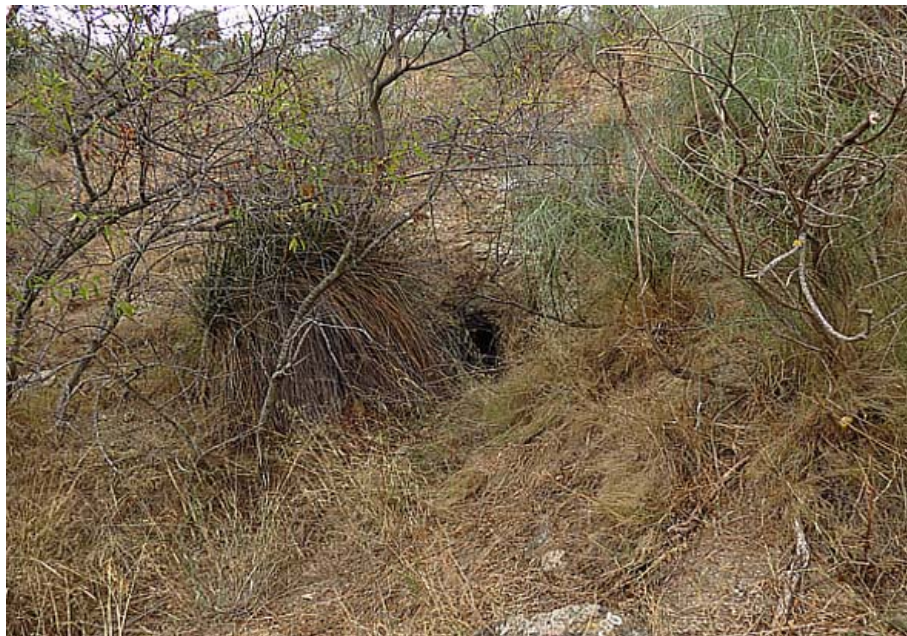
Deficiente

Abandono, suciedad y vertidos

La bocamina da paso a un pozo de 2,5 m de profundidad que desemboca en el centro de una galería que, en total, tiene casi cinco metros de longitud. Hacia la cabeza el minado tiene amplias dimensiones, superiores al metro de anchura, aunque la altura va disminuyendo desde los casi dos metros en la base del pozo hasta los 1,20 existentes en la cabeza. Es de sección irregular, excavada en la roca madre, sin que exista ninguna clase de revestimiento para reforzar las paredes. En el techo se observan espeleotemas consistentes en pequeñas estalactitas.
