# Fuente de VENTARIQUE

Cárcheles, Jaén

*Fuente de Ventarique (M. A. Martos Monereo, abril 2016)*

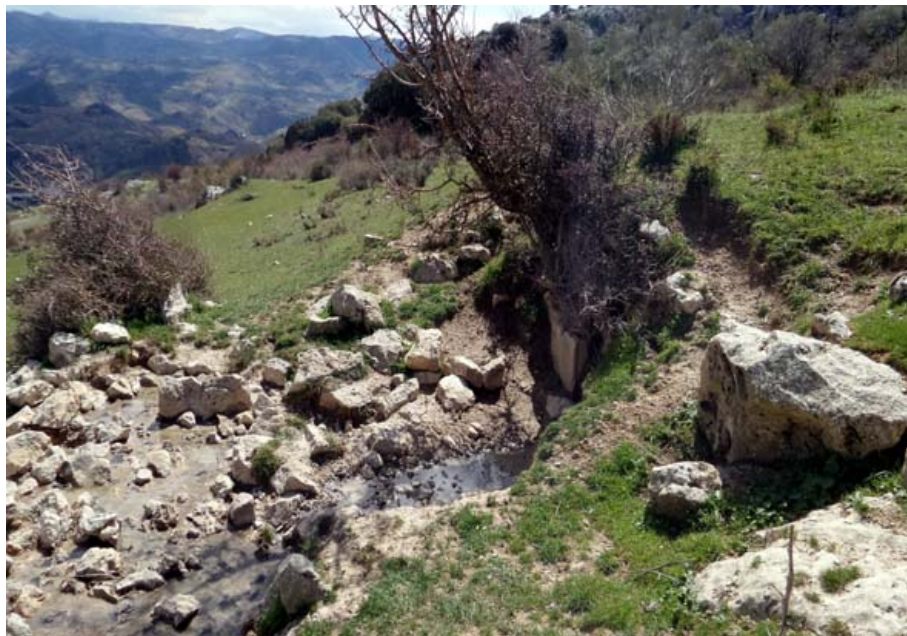
A escasos metros del derruido cortijo del Ventarique, y un poco más abajo del rezume del mismo nombre, encontramos este nacimiento de agua que se encuentra, a unos 5 m del abrevadero y mas bajo que él, teniendo el agua encauzada a través de una zanja hacia el barranco de la Cabañuela con lo que el abrevadero no recibe aporte alguno que no sea agua de lluvia. Supuestamente, cuando estaba en uso este abrevadero habría algún método para comunicarlo con el manantial.

El abrevadero se compone de un gran pilón rectangular y varias pequeñas piletas -realizadas a mano labrando la piedra, muy habituales en zonas ganaderas para dar de beber a los animales- adosadas una a otra en cascada y aprovechando el desnivel del terreno para que el agua pasara de las mas altas hacia las mas bajas.

Deficiente

Abandono, suciedad y vertidos
