# Mina del CERRO MATANZA

Málaga, Málaga

Galería, cimbra, zanja o mina de agua

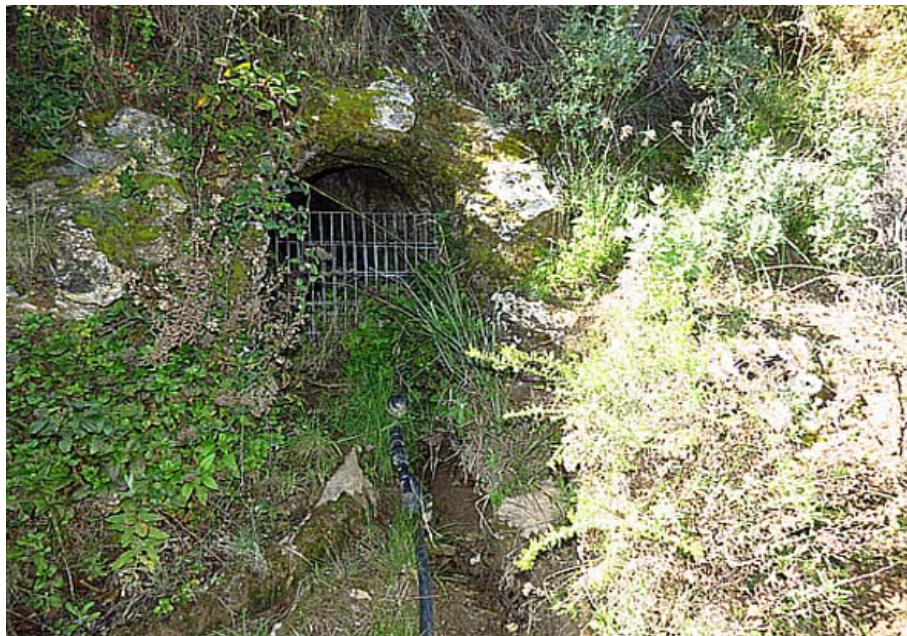
*Mina del Cerro Matanza (A. Vela Torres, abril 2016)*

La bocamina, de 1,15 m de altura y 0,90 de anchura, da paso a la única galería que va disminuyendo de tamaño a medida que adquiere longitud; respecto a esta última, la desconocemos pues la entrada a la mina está cerrada.

Pese a que la sección es irregular, la bóveda es de cañón. A excepción del primer tramo del minado, el resto de la galería tiene el suelo cubierto por una capa de microgours. En paredes y techo también se observan minúsculos espeleotemas.
