# Alberca de BERNABÉ

Carcabuey, Córdoba

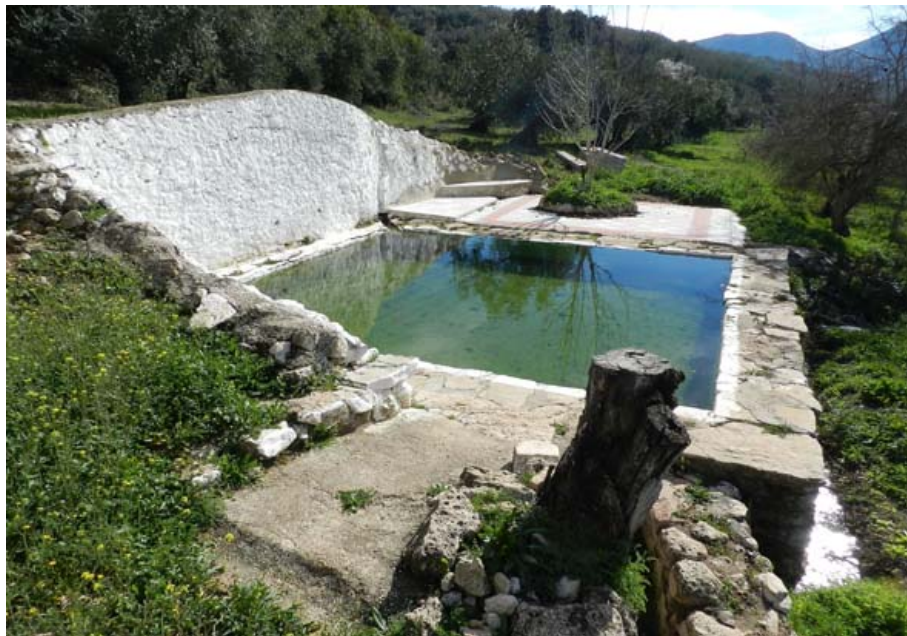
*Alberca de Bernabé (J. García Moreno, mayo 2016)*

Consta de un muro de contención del terreno a cuyos pies hay un estanque cuadrado de 8x8 m enlucido con losas de piedra. El agua sale al exterior por un conducto situado en su esquina SE y rebosa por la esquina opuesta, desde donde continúa entubada hasta el Arroyo de Bernabé, situado a escasos 50 m. Junto a la alberca se han acondicionado unos asientos y se ha enlosado el suelo alrededor de un nogal recién plantado.
