# Pocito del CAMINO DE LOS POZOS

Puerto Real, Cádiz

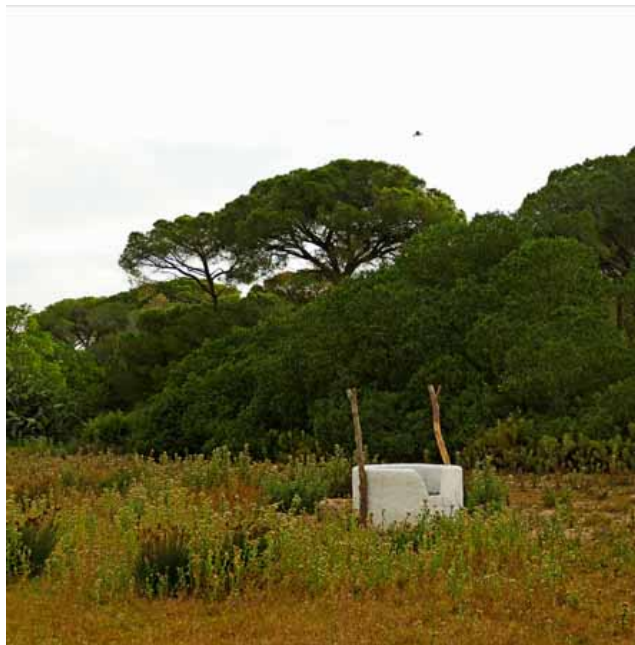
*Pocito del Camino de los Pozos (J. J. Morales Sánchez, mayo 2016)*

Se trata de un pozo recientemente recuperado. El brocal está reconstruido con materiales modernos mientras que la parte subterránea, la original, es de ripio de piedra. Puede ser bastante antiguo pues en su entorno aparecen restos cerámicos de los siglos XVI y XVII.

Este pozo es artesiano. Llega al manto donde la arena se satura de humedad y capta parte del agua dulce que en el freático flota sobre el agua salada por su diferencia de densidad. Por ello en el pozo se produce una columna de agua dulce sobre una base salada. Al sacar el agua no debe removerse demasiado la superficie pues esto produciría la mezcla entre las capas, tornándose el agua salobre e inapropiada para el consumo.
