## Mina de Abajo del LAGAR VARENO

Totalán, Málaga

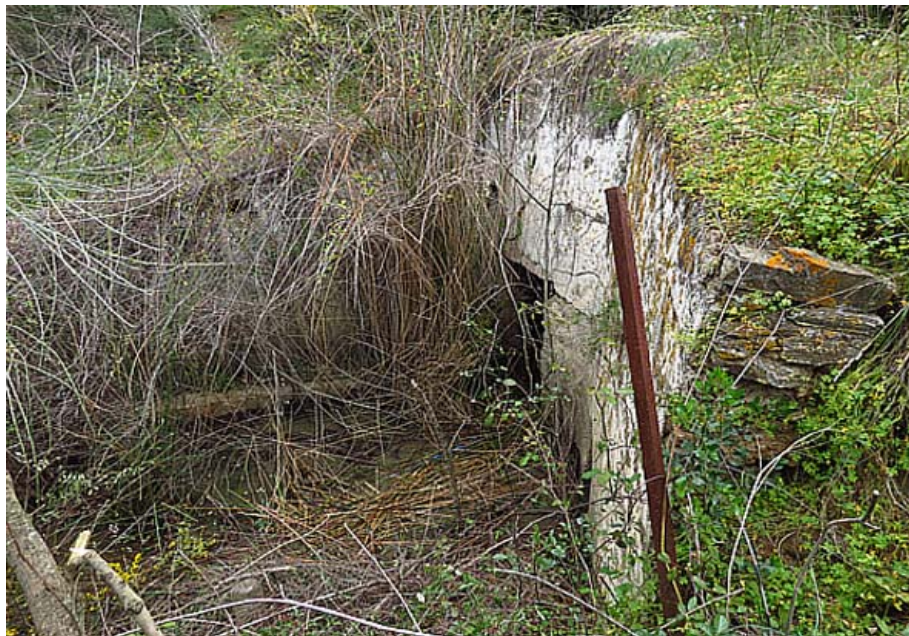
*Mina de Abajo del Lagar Vareno (A. Vela Torres, marzo 2016)*

La bocamina se localiza en un gran muro de contención; la entrada, con dintel y jambas de ladrillos de barro, da

paso a una galería de sección algo irregular, de 5 m de longitud, 2 de altura y 1'70 de anchura. Las paredes están enfoscadas y el suelo ensolado con mazaríes.

El agua fluye por numerosos mechinales, tres de los cuales están ubicados en la pared del fondo, en la solera, mientras que los 5 restantes se encuentran en la pared derecha.
