# Pozo de la CAÑADA DEL PUERTO DE LAS CRUCES

Grazalema, Cádiz

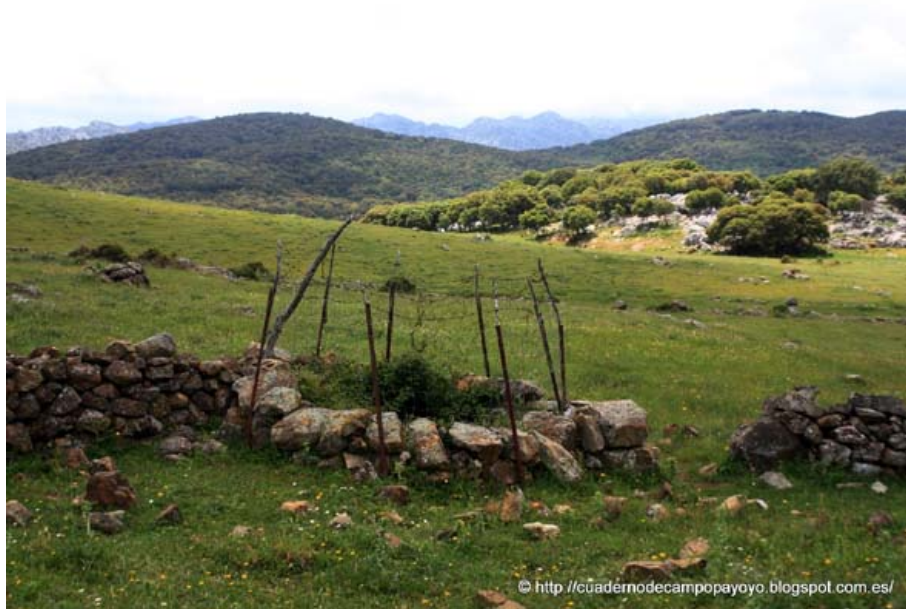
*Vista lateral del Pozo de la Cañada del Puerto de las Cruces (J. L. Valencia Oca, mayo 2016)*

Pozo manante situado en ladera en zona de areniscas muy próximo a la cañada del Puerto de las Cruces, cañada que conecta la cañada Real de La Manga o de Campobuche con la zona de Peñaloja.

Junto al pozo existe un pequeño pilón de arenisca muy desgastado.

El pozo está construido en piedra del lugar, se localiza en la parte lateral de un pequeño aprisco o corral también de piedra.
