# Mina del MOLINO DE QUINTANA

Málaga, Málaga

*Mina del Molino de Quintana (A. Vela Torres, abril 2016)*

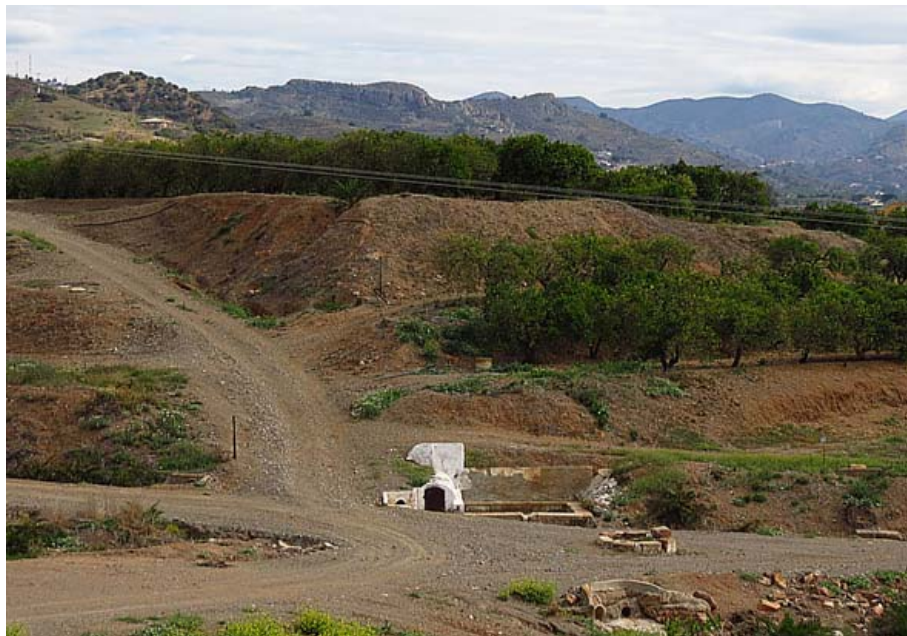
Situada la mina detrás del edificio, durante mucho tiempo abasteció a sus moradores; en la actualidad ya no cumple esta función pues el caudal ha mermado mucho. El acceso al minado está protegido por un arca alargada con bóveda que también alberga un depósito desde el que se alimentaba la alberca aledaña.

Esta última es ligeramente rectangular; construida en mampostería, el vaso está enfoscado y la parte superior de los muros revestidos con ladrillos de barro.
