# Fuente del COSCO

Canillas de Albaida, Málaga

A. Vela Torres y J. M. Ramos González  
(22-10-2016)

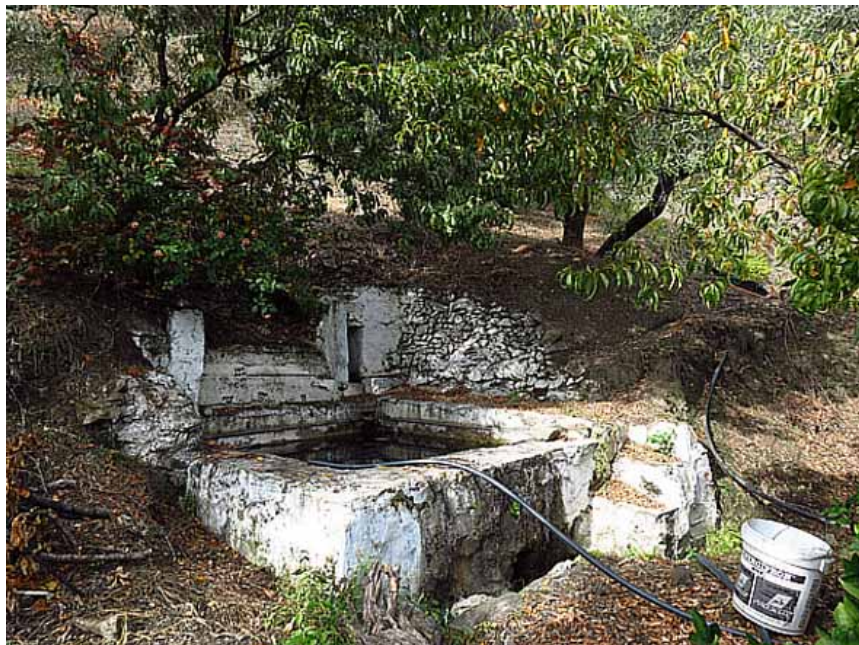
*Fuente del Cosco (A. Vela Torres, octubre 2016)*

La alberca, prácticamente cuadrada, está encajada en la ladera de modo que dos de los lados soportan sendos muros de contención en tanto que los dos restantes están exentos. En uno de los muros se ha practicado un nicho, de 65 cm de altura y otros 60 de diámetro interior, que alberga un decantador en el que vierten los flujos del manantial; mediante un desagüe de fondo, los excedentes derraman en la alberca, llenándola en su totalidad

pese a lo escaso de los caudales.

La capacidad de almacenamiento es de solo 2,75 m<sup>3</sup>, resultado de los 1,90 m que miden los lados y los 75 cm de profundidad.
