## Poza de AGUA AMARGA

Cuevas del Almanzora, Almería

Nombre del manantial/fuente: **Poza de AGUA AMARGA**

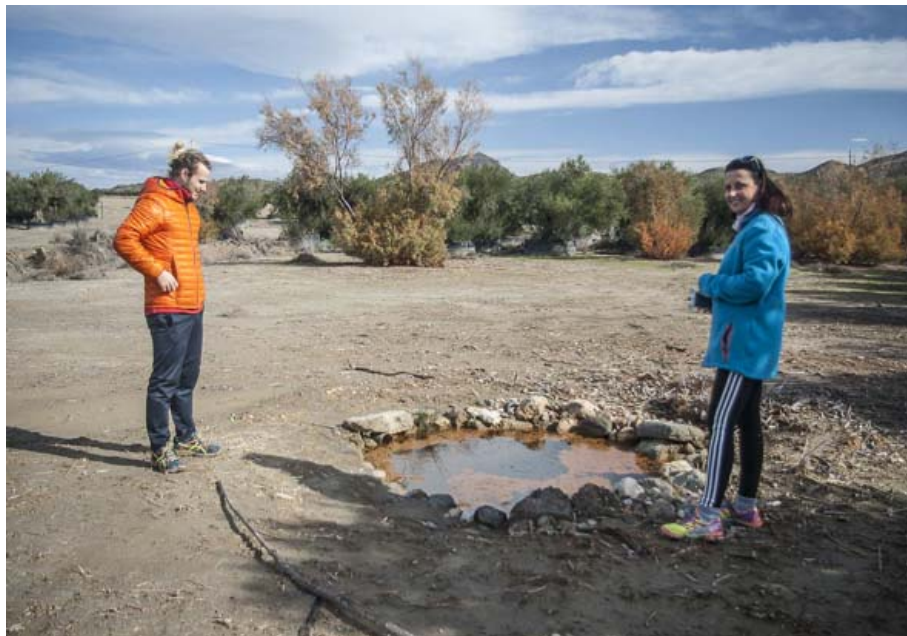
*Poza de Agua Amarga (F. López de Haro, enero 2017)*

El agua surge del fondo de una poza de aproximadamente 1,30 m de profundidad. A intervalos, ascienden burbujas desde el fondo, y su temperatura es superior a la ambiental.

La poza está entibada con piedras hasta la superficie y tiene una canalización enterrada en su parte superior, que conduce el agua que se desborda unos metros al norte por la que el agua corre hasta el barranco de Las Gachas.
