# La FUENTECITA

Alájar, Huelva

## 1 Localización

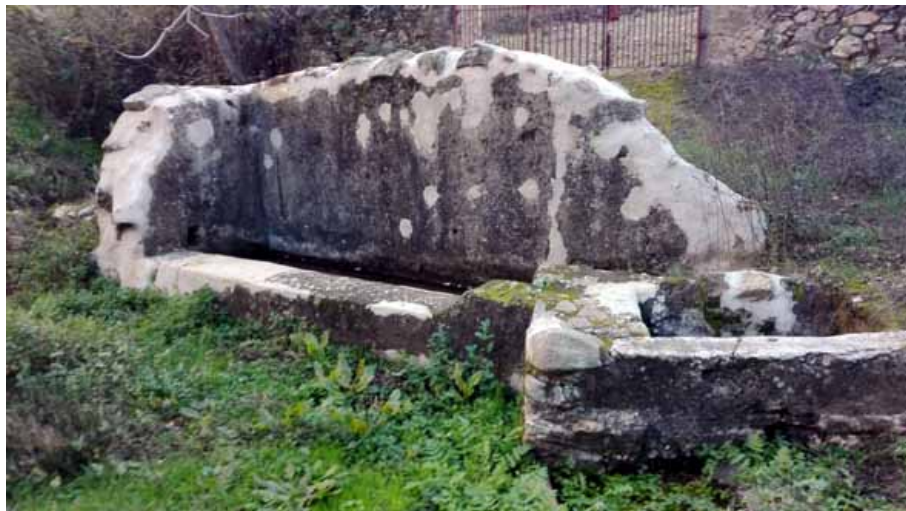
*La Fuentecita (A. Fajardo de la Fuente, enero 2017)*

Se trata de una construcción de mampostería compuesta por dos estructuras: un pilar abrevadero, y una fuente con una caja cuadrada para la toma de aguas. La construcción es de mampostería con argamasa de cal, pero ha sido recientemente restaurada con materiales aglomerantes más modernos (cemento).

El abandono de la fuente provoca que tenga un deficiente desagüe, y el encharcamiento de las proximidades de la fuente, lo que dificulta su acceso.
