# Manantial del ARROYO DE LOS PINOS

Carratraca, Málaga

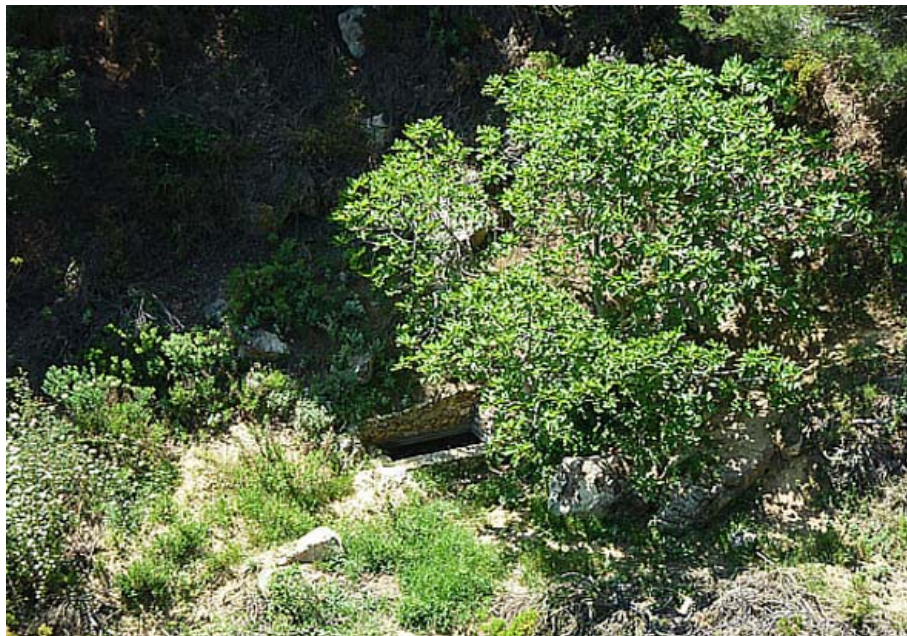
*Manantial en el Arroyo del Pino (J. M. Ramos González, mayo 2014)*

Estamos ante un manantial de carácter efímero, ubicado en la margen derecha del arroyo, a escasos metros sobre el lecho; el agua surge por una oquedad formada entre varios bloques y originaba una corriente que desembocaba directamente en el cauce, donde se perdía sin más aprovechamiento. Para evitar esto, en tiempos relativamente recientes se construyó una pequeña pileta a la que se derivaron los caudales surgentes; de planta rectangular, el pilarillo está revestido por fuera con mampuestos y, para asegurar la impermeabilidad, enfoscado en el interior. También tiene sendas rampas –en el exterior, una de subida; la segunda, de bajada al vaso- que facilitan a los anfibios el acceso al agua.
