# Mina del LAGAR DE ALMENDRALES II

Málaga, Málaga

*Mina del Lagar de Almendrales II (A. Vela Torres, mayo 2017)*

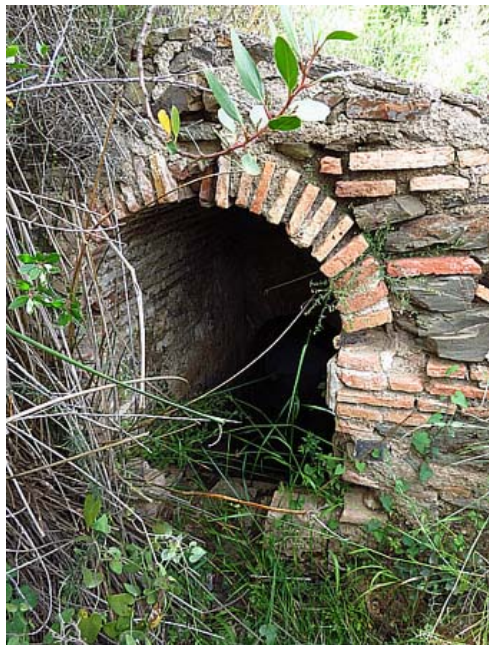
La bocamina se localiza en el interior de un gran casetón, en el que una escalera nos deja al comienzo de la galería, que hace un leve giro a la derecha y, después de un tramo totalmente recto de casi 12 m, vuelve a girar antes de finalizar ante un tabique de ladrillos; el desarrollo total es de casi 15 m.

A la mitad del recorrido se abre a la izquierda una galería secundaria que, en la actualidad, está tapiada con un muro de mampostería. En este mismo punto, en el techo, se abre una lumbrera que conecta con el exterior.
