# Manantial del LAGARITO

Cazalla de la Sierra, Sevilla

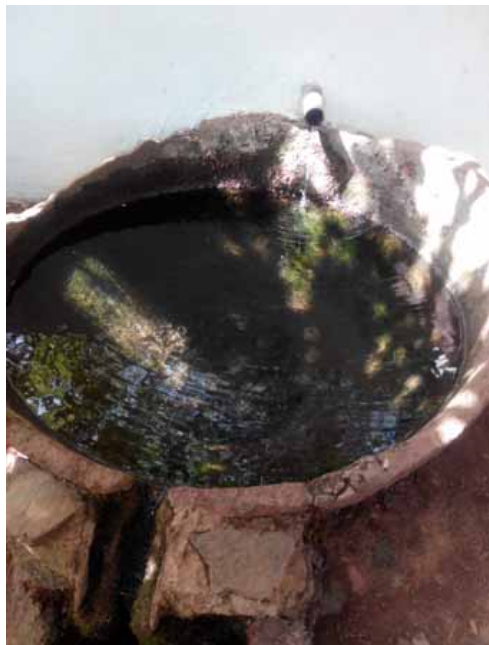
*Manantial del Lagarito o del Remolino (T. Herrero Campo, agosto 2017)*

La fuente consiste en una media tinaja de barro a donde llega el agua que discurre de un manantial cercano.

Su arquitectura responde al aprovechamiento situado en la parte del cortijo, utilizando la base de una tinaja, y canalizado el agua del venero.
