# Pilar de MOJÓN BAJO

Cabra, Córdoba

## 2 Procedencia del agua subterránea

### 4 Descripción

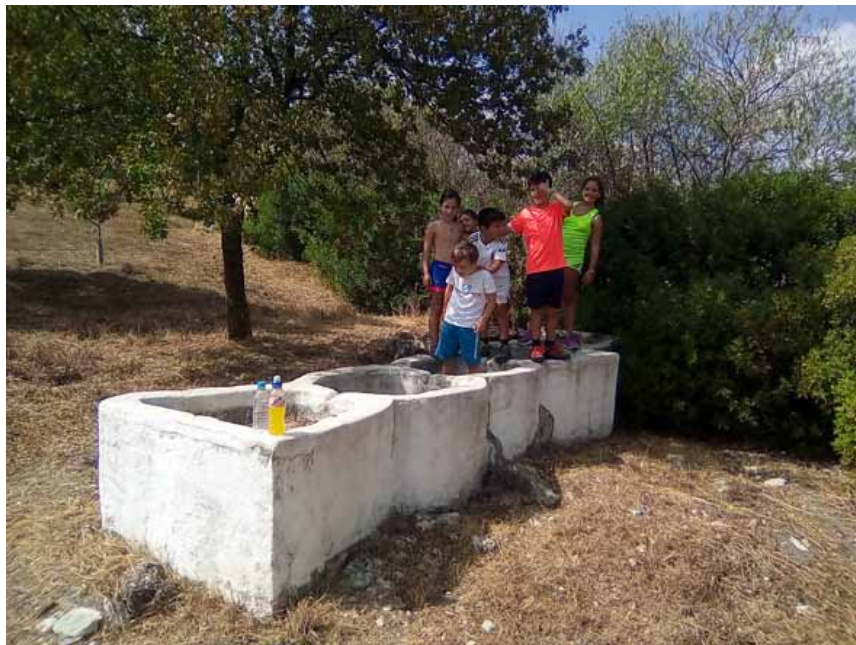
*Pilas de Mojón Bajo (F. Cuesta López, septiembre 2017)*

J. García Moreno añade que el pilar consta de 5 pilas circulares y cuadradas construidas con ladrillos y mortero y distribuidas de mayor a menor altura para que el agua circule entre ellas por su propio pie. Se abastece desde un registro que se halla unos 100 m al SO de la ubicación del pilar y debe recoger las aguas del piedemonte de la ladera N de la Sierra de la Cabrera.

Desde hace varios años siempre está seco.
