# Mina del ARROYO HONDO I

Málaga, Málaga

*Mina de Arroyo Hondo I (A. Vela Torres, enero 2018)*

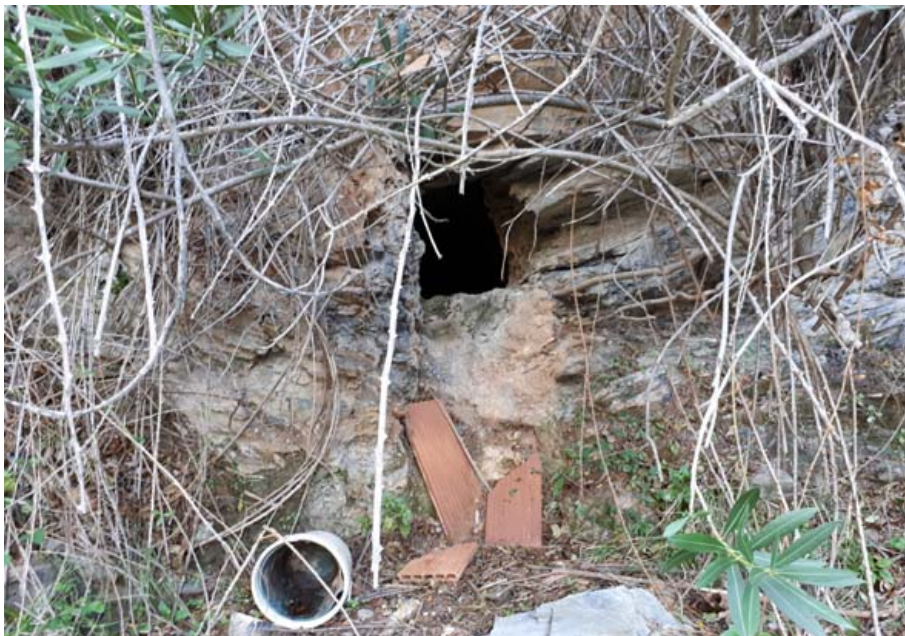
Situada en el lecho del Arroyo Hondo, la mina es de acceso muy complicado. La bocamina se ubica a medio metro del suelo, abierta en la orilla izquierda del arroyo que, en este sector, es una pared rocosa vertical.

Consiste en un hueco de 70 cm de anchura y 60 de altura, sin puerta, por el que se accede a una galería de sección irregular excavada en la roca. Alcanza un desarrollo de 3,80 m en los que la solera es ligeramente descendente; en la cabeza la altura es ligeramente superior a 1,50 m mientras que la anchura se queda en 85 cm.

Probablemente, la mina ya no sea funcional pese a que presenta señales de humedad.

Deficiente

Abandono, suciedad y vertidos
