# Manantial en el ARROYO ZAPATERO

Málaga, Málaga

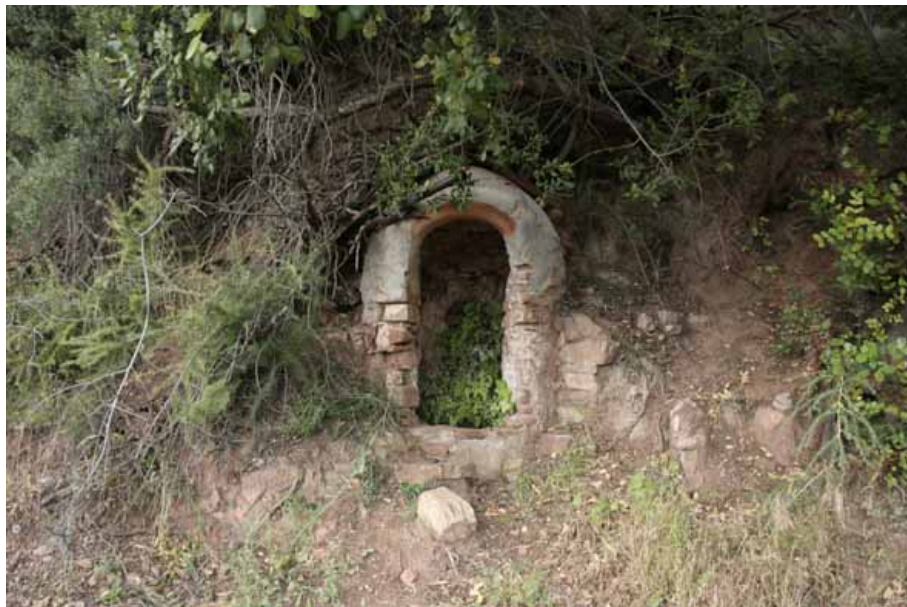
*Manantial en el arroyo Zapatero (R. Blanco Sepúlveda, mayo 2018)*

Ubicado a un lado del carril por el que se accede al arroyo Zapatero desde la carretera que une las poblaciones de Málaga y Almogía, el nacimiento se produce en el interior de un nicho excavado en el talud. Con unas dimensiones internas de 50 cm de anchura y una altura total de 1,20 m, un tabique curvo de mampuestos y ladrillos cierra el hueco, confiriéndole el aspecto de una rústica alcubilla; los paramentos interiores están revestidos con mampostería.

En la actualidad, el manantial está abandonado. Por ello y debido a la permanente humedad una gran masa compuesta por culantrillos y otros vegetales ocupa casi por completo el interior y oculta a la vista la escasa agua almacenada.
