# Mina del LAGAR EL FRANCÉS

Málaga, Málaga

Galería, cimbra, zanja o mina de agua

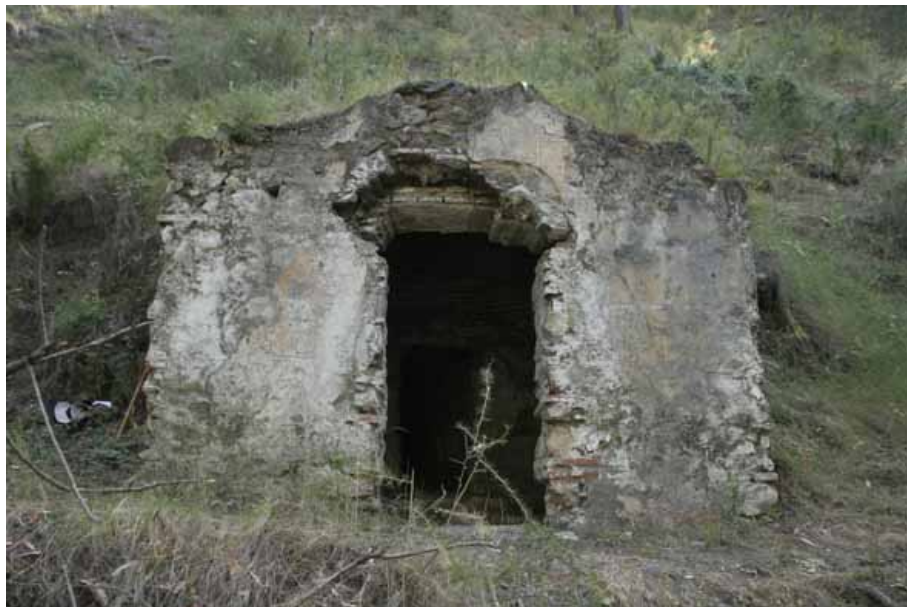
*Mina del Lagar El Francés (R. Blanco Sepúlveda, mayo 2018)*

La entrada al minado se realiza por una alcubilla adosada a la ladera. En el interior encontramos una estancia de planta rectangular rematada por una cúpula semiesférica que presenta en el centro un decantador.

La mina consta de una única galería que, tras un recorrido de 16 m, se bifurca. El tramo de la derecha finaliza en apenas 2,80 m; el de la izquierda solo alcanza 1,80 m de longitud. Las restantes magnitudes, altura y anchura, oscilan entre 70 y 80 cm, respectivamente.

En la parte final de la galería se producían las filtraciones más abundantes con el resultado de ello paramentos y bóveda están cubiertos por una gruesa capa de carbonato cálcico en la que se distinguen pequeños gours y estalactitas de tamaño centimétrico.

El decantador situado en el centro de la alcubilla disponía de un desagüe por el que los caudales captados en el minado derramaban en una cercana alberca.
