# Mina del LAGAR DEL TINTORERO

Málaga, Málaga

Nombre del manantial/fuente: **Mina del LAGAR DEL TINTORERO**

Galería, cimbra, zanja o mina de agua

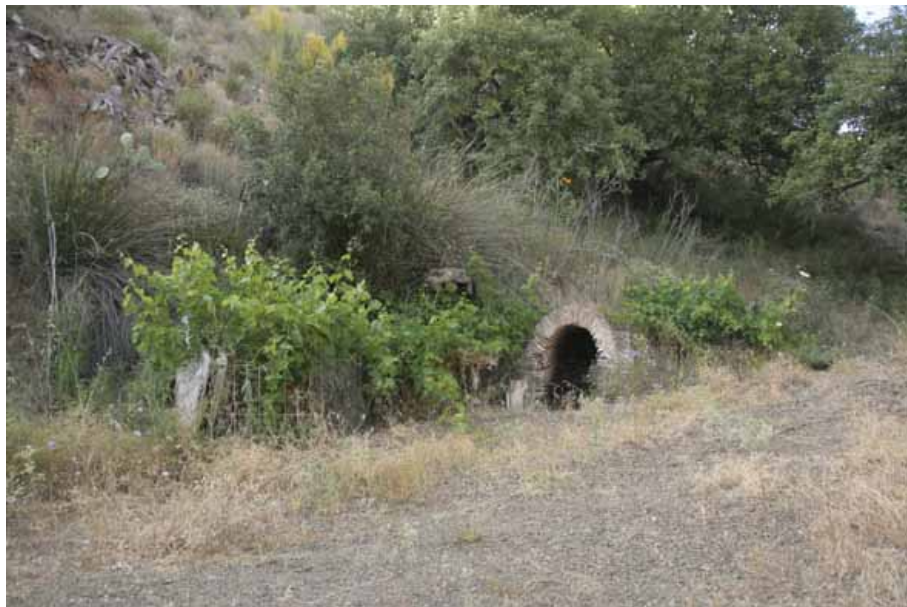
*Mina del Lagar del Tintorero (R. Blanco Sepúlveda, junio 2018)*

Ubicada en la orilla derecha de una cañada afluyente del arroyo Tintorero, que discurre al norte del lagar. Consiste una gran zanja prácticamente orientada al norte, excavada en la roca del suelo, cuyas dimensiones son 1'90 m de longitud, 95 cm de anchura y 2,90 m de profundidad. Este depósito queda protegido del exterior por muros de mampostería sobre los que se apoya una bóveda de cañón realizada con ladrillos de barro macizos.

Los caudales de los que se alimenta proceden de filtraciones producidas en la roca y del subálveo del cercano arroyo; los niveles marcados en la pared indican que la lámina de agua puede tener hasta dos metros de altura.

Deficiente

Abandono, suciedad y vertidos
