# Pocillo de FUENTES

Molares, Los, Sevilla

## 4 Descripción

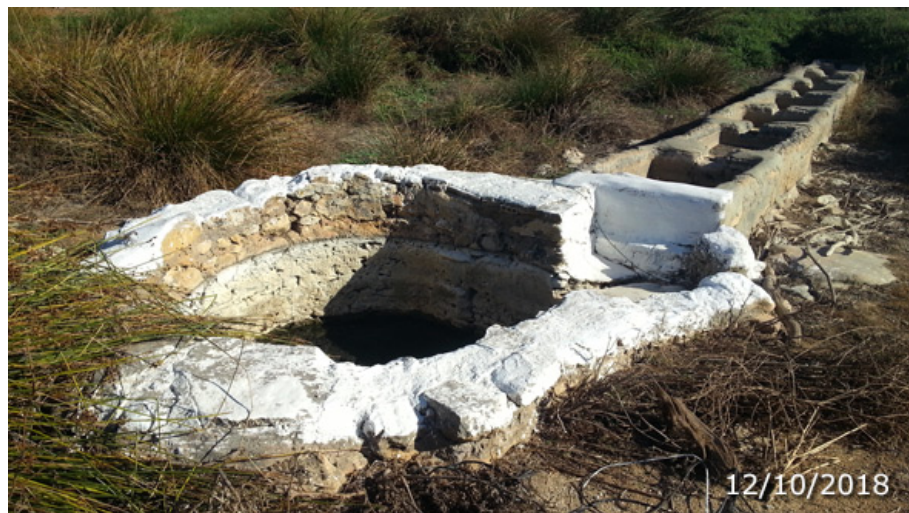
*Pocillo de Fuentes (A. Ventas, octubre 2018)*

Se trata de un pozo de unos dos metros de diámetro (quizás demasiado grande para llamarlo "pocillo") junto al cual se sitúan 8 pilas de piedra, todas al mismo nivel.

Por un lado, tenemos el pozo en sí. Se trata de una construcción no perfectamente circular, de unos dos metros de diámetro, con un brocal de apenas 20 cm de altura en el suelo. No está protegido, por lo que no es imposible que algún animal pudiera caerse. Recientemente, hablamos de 2018, el brocal, y solo éste, ha sido encalado en blanco.

El brocal dispone de una abertura en su parte más cercana a la carretera (que apenas está a unos 12 m del pozo) también cerrada. Dicha abertura, no de mucho porte, tiene de base una gran losa que, presumiblemente, puede ser usada para depositar los cubos de agua tras ser llenados, o bien dejar la bomba de agua para tener un buen apoyo.

En sus paredes interiores, se aprecian grietas por las que podría filtrar el agua y un agujero en el extremo contrario por dónde está podría salir cuando sube el nivel.

Por otro lado, unido al pozo, existen una hilera de 8 pilas, todas iguales, en piedra, de un metro de longitud y medio de anchura aproximadamente. Al igual que el brocal, apenas levantan 40 cm del suelo y es apreciable, lateralmente, dónde puede llegar el agua en la zona cuando el nivel del acuífero sube y la zona se encharca. Las pilas no tienen entrada de agua por lo que es factible pensar que éstas son llenadas mediante bombeo o a base de cubos. El agua pasa de una pila a otra por un canal existente entre las uniones de las mismas y, en la última

de ellas, ya casi escondida entre la vegetación, podemos localizar el orificio por el que evacuaría el agua en caso de necesitar ser vaciadas.

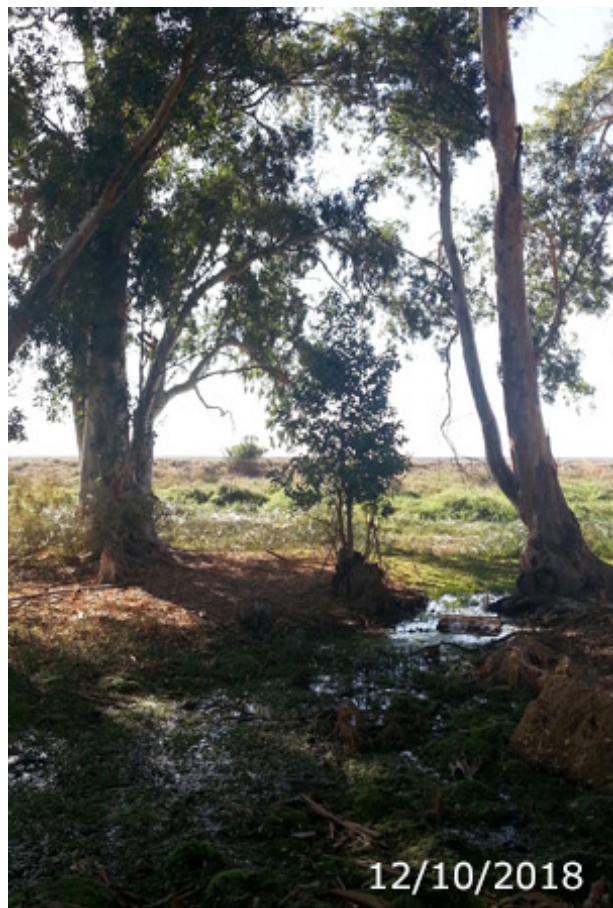
En verano la zona se mantiene húmeda, no es posible siquiera caminar porque se hunden los pies en barro. Metros más abajo, el agua aflora ya en superficie y deja algunos pequeños humedales que se mantienen en sequía. En invierno, si hay bondad de lluvias, el pozo puede incluso quedar anegado dejando apenas visible su brocal.

*Agua superficial en la zona, nacimiento del Arroyo de San Julián (A. Ventas, octubre 2018)*
