# CAÑERÍA VIEJA

Paymogo, Huelva

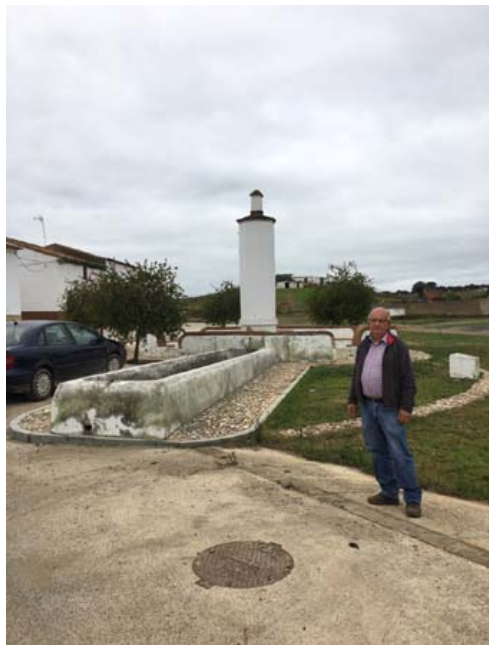
*Cañería Vieja (J. M. Fernández-Palacios, noviembre 2018)*

Los caños de la fuente se distribuían por los diferentes lados del pilar de planta octogonal que funcionaba como repartidor. A partir del pilar el agua pasaba a un amplio abrevadero ganadero.

En la actualidad la obra de fábrica de la fuente ha sido restaurada si bien se ha perdido la conexión original con las fuentes de agua y se halla seca.

Deficiente

Abandono, suciedad y vertidos

Ha perdido la conexión con el manantial original cercano. Sería fácil recuperar la funcionalidad de la

fuelle.
