# Fuente de LOMÍO

Utrera, Sevilla

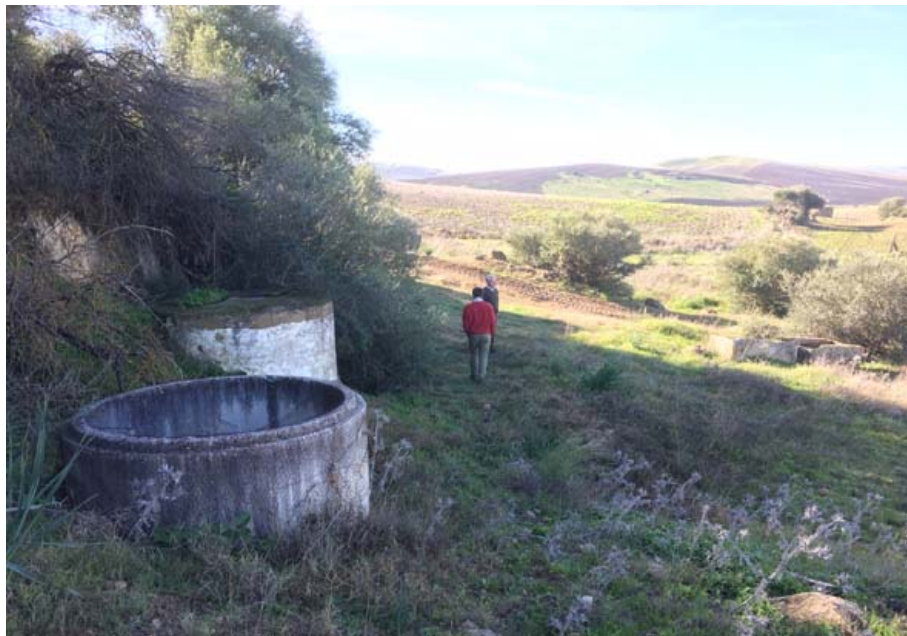
*En primer término, el pozo nuevo. Por detrás, el pozo manante antiguo. A la derecha, al fondo, las pilas antiguas (J. M. Fernández Palacios, enero 2019)*

Situada en la ladera del cerro donde se levanta la torre castillo medieval de Lopera, del siglo XIV, perteneciente a la Banda Morisca. Constituye un antiguo pozo manante que desde hace años, como consecuencia de un sondeo realizado en las proximidades, al Este de la fuente, ha dejado de serlo. Se conservan el pozo original con restos de abrevaderos ganaderos. También hay un pozo más reciente y un pilar nuevo, ya derruido.

El nivel del agua (antes manante) se observa a unos cuatro metros de la superficie.
