# Fuente EL CHORRO

Puebla de Cazalla, La, Sevilla

### 4 Descripción

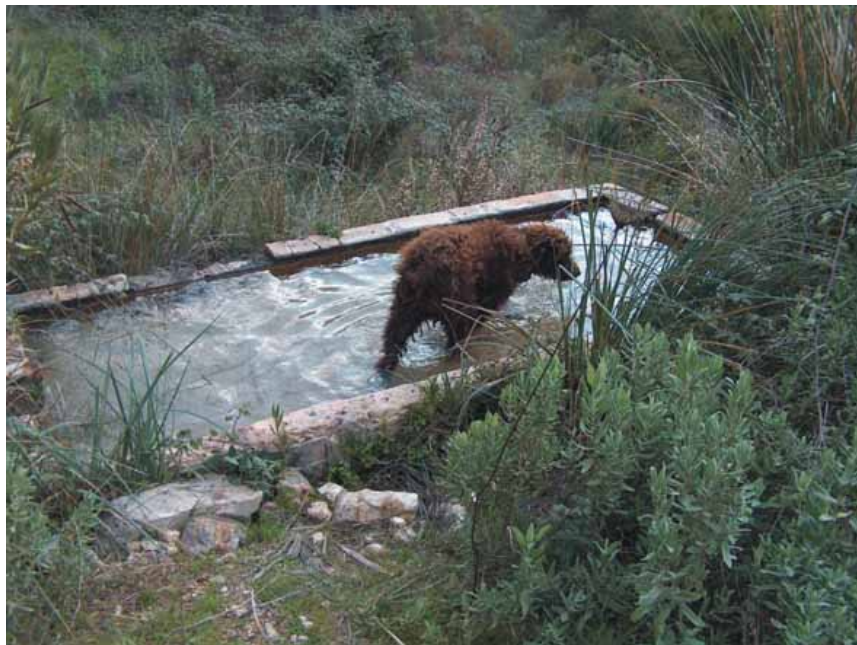
*Pilar de agua de la Fuente El Chorro (J. Sancho Pérez, primavera 2006)*

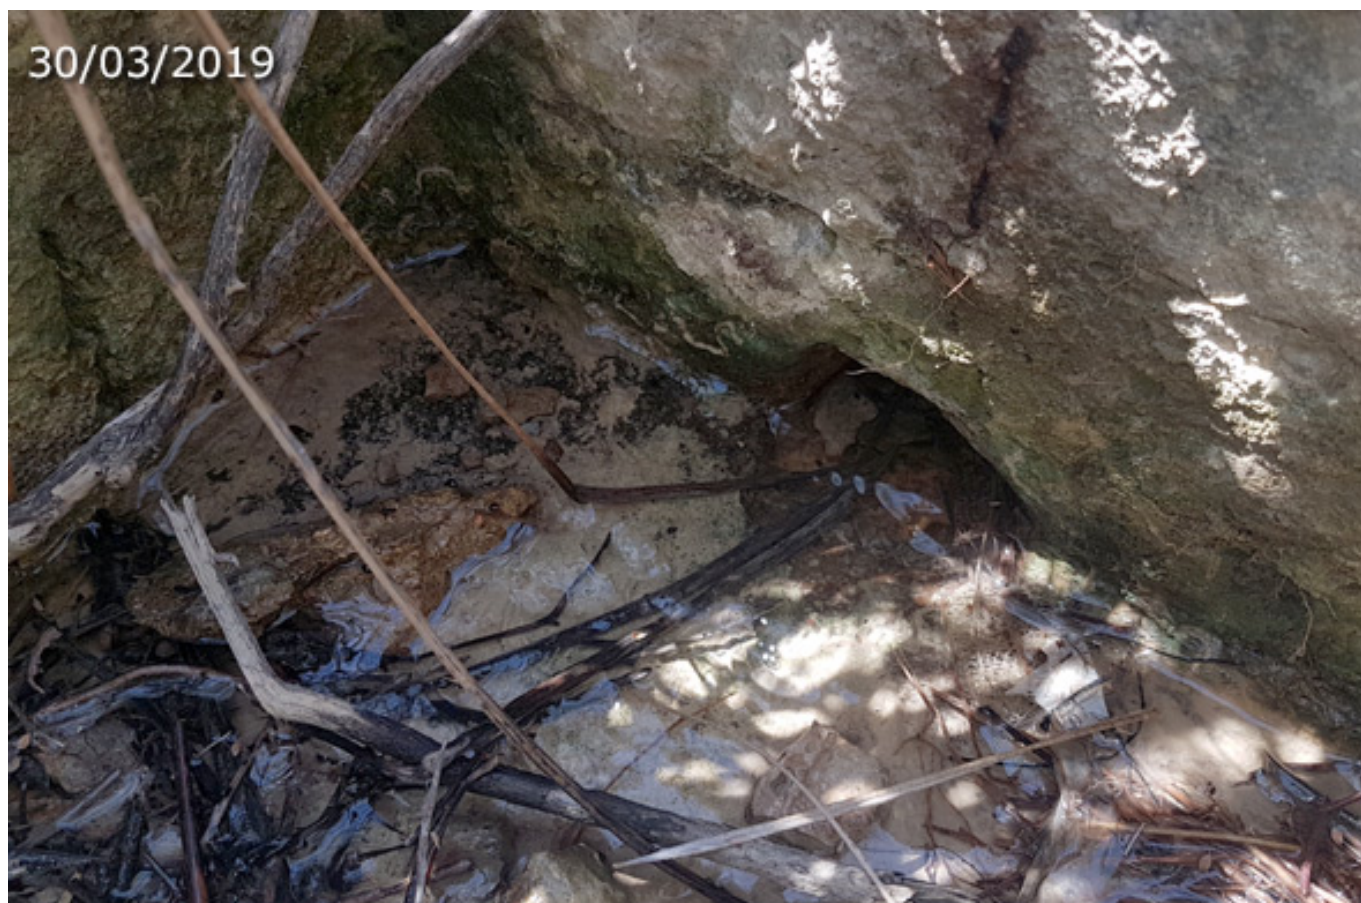
El agua, que es llevada desde el manantial hasta el pilar por una conducción soterrada y cementada, sale por el pilar por su extremo mediante un salidero en la base, perdiéndose barranco abajo y llegando al próximo Arroyo del Aguilar, apenas 80 m después.

*Salida sin tapar del agua del pilar, por la que se pierde ladera abajo (A. Ventas, marzo 2019)*

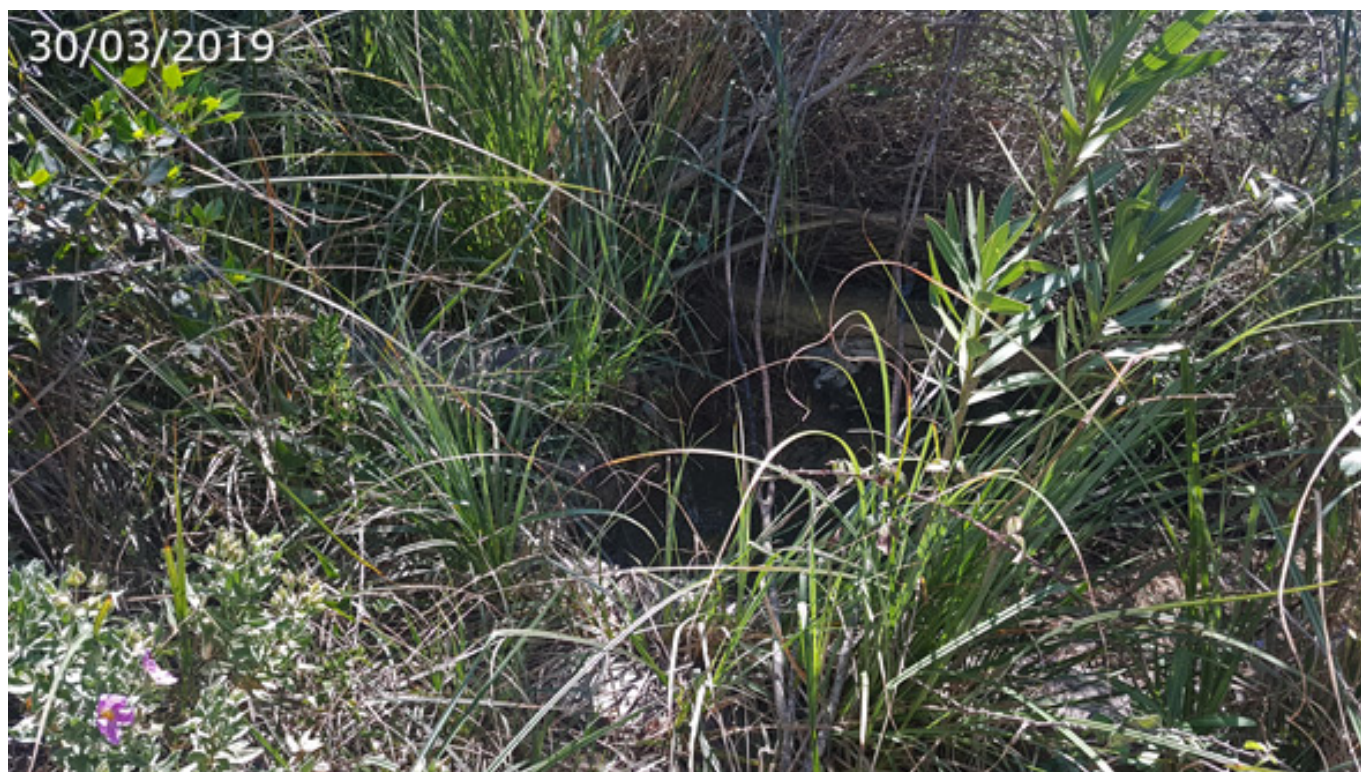
En la actualidad (Abril de 2019), la vegetación prácticamente ha tapado el manantial y también el pilar, y el agua, que antaño era totalmente bebible, según informa el propietario de las tierras, ha dejado de serlo desde que en una ocasión, al beber de ellas, se pusiera enfermo. No es de extrañar, los cercanos olivares y sus tratamientos fitosanitarios han podido filtrarse a los acuíferos llegando hasta la fuente, si bien es razonable también que una vez probada, y dado los resultados, nunca más se volviera a probar estando actualmente en perfecto estado para consumo.

Deficiente

Abandono, suciedad y vertidos

*Aspecto cerrado de vegetación del pilar, el manantial quedaría a su izquierda (A. Ventas, marzo 2019)*
