# Fuente de la CASILLA EL CUERNO

Cabra, Córdoba

*Fuente de la Casilla El Cuerno (J. García Moreno, mayo 2019)*

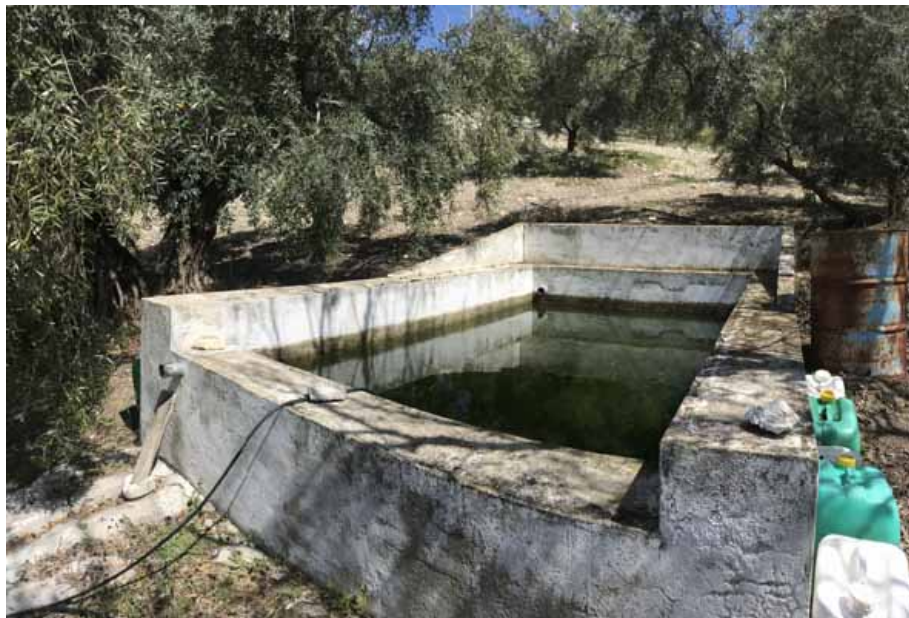
La fuente es una construcción de ladrillo y cemento que consta de un murete de contención y una alberca rectangular de 5,5 x 3,5 m. En una de sus esquinas hay un caño metálico por donde surge el agua. Así mismo, otro caño metálico actúa como rebosadero y vacía la alberca directamente sobre el cauce del arroyuelo. Su caudal es muy escaso y es muy normal encontrarla seca, especialmente en los meses del estío. Por ese motivo es raro que llegue a su máximo nivel y el desagüe se realiza ahora con un tubo de polietileno.
