# Fuente OJARANZOS

Barrios, Los, Cádiz

Nombre del manantial/fuente: **Fuente OJARANZOS**

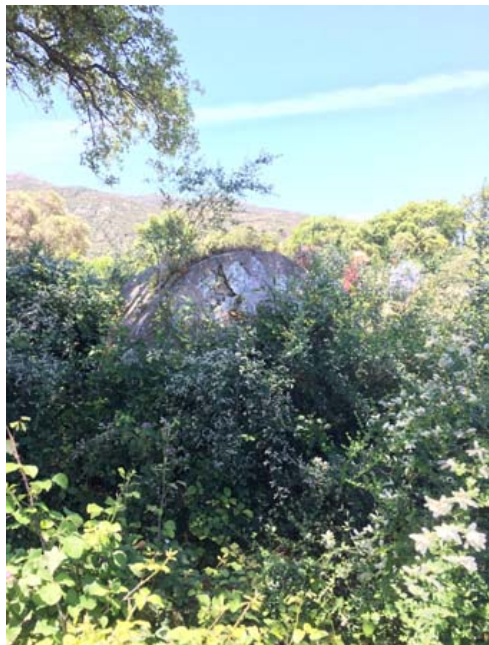
*La caseta comida por la vegetación (J. M. Fernández-Palacios, mayo 2019)*

Constituye una caseta de planta rectangular y techo abovedado construida a finales de la década de los 40 del siglo pasado. En su interior hay una arqueta en donde se acumulaba el agua y de donde partía una conducción.

En la actualidad la fuente de Ojaranzos está seca y arruinada. Parece que la antigua captación que la alimentaba ha sido desviada a la fuente depósito cercano (Ver ficha).

Deficiente

Abandono, suciedad y vertidos
