# Fuente de MIRASIVIENES

Carcabuey, Córdoba

*Fuente de Mirasivienes (J. García Moreno, octubre 2019)*

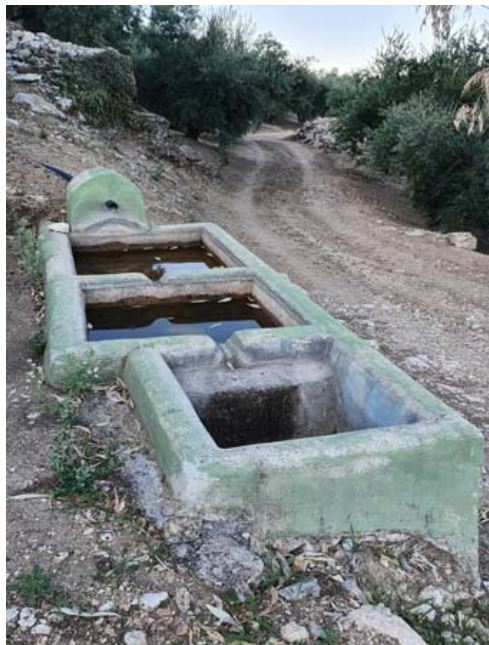
Consta de un pilar abrevadero pintado de color verdoso y una alberca redonda que recoge el agua sobrante. El agua entra en el pilar a través de un tubo de polietileno procedente de algún registro superior enterrado y cuenta con tres piletas cuadradas, las dos primeras iguales y la tercera de menor tamaño, hechas con ladrillos y enlucidas con cemento. El agua pasa entre ellas por gravedad y rebosa por otro tubo enterrado bajo el carril que la conduce hasta la alberca, pintada de color azul y destinada al riego del olivar.
