# Fuente del CORTIJO ALTO DE CAMARENA

Cabra, Córdoba

*Fuente del cortijo Alto de Camarena (J. García Moreno, enero 2020)*

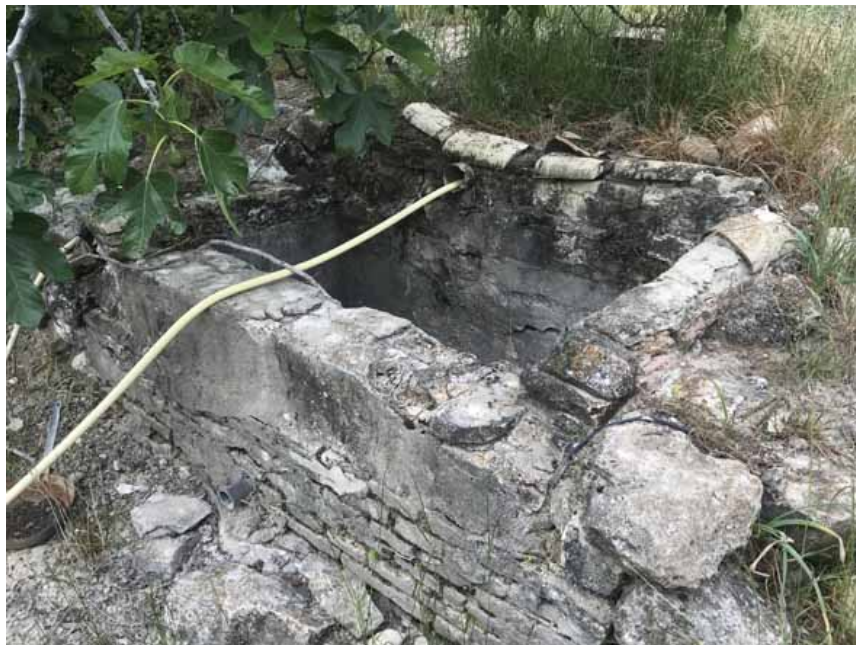
Fuente situada bajo una higuera, unos 30 m al E del Cortijo Alto de Camarena, a pocos metros del Camino de Camarena o Carril de Majará. En este mismo lugar surge el desvío del Camino la Romana.

En apariencia es una construcción antigua que consta de un muro de contención del terreno enlucido con cemento del que sale un caño metálico desde donde el agua caería a un pilar rectangular de 1,5 x 1 m levantado con piedra y ladrillo, tal como se aprecia en alguno de sus lados. Para proteger los bordes del pilar se utilizaron tejas, una práctica poco habitual en las fuentes de la comarca.

Da la impresión de que lleva muchos años seca, seguramente por haber sido derivada a abastecer el cortijo o la huerta cercana.

Deficiente

Abandono, suciedad y vertidos
