# Alberca de VALDECAÑAS

Carcabuey, Córdoba

## 1 Localización

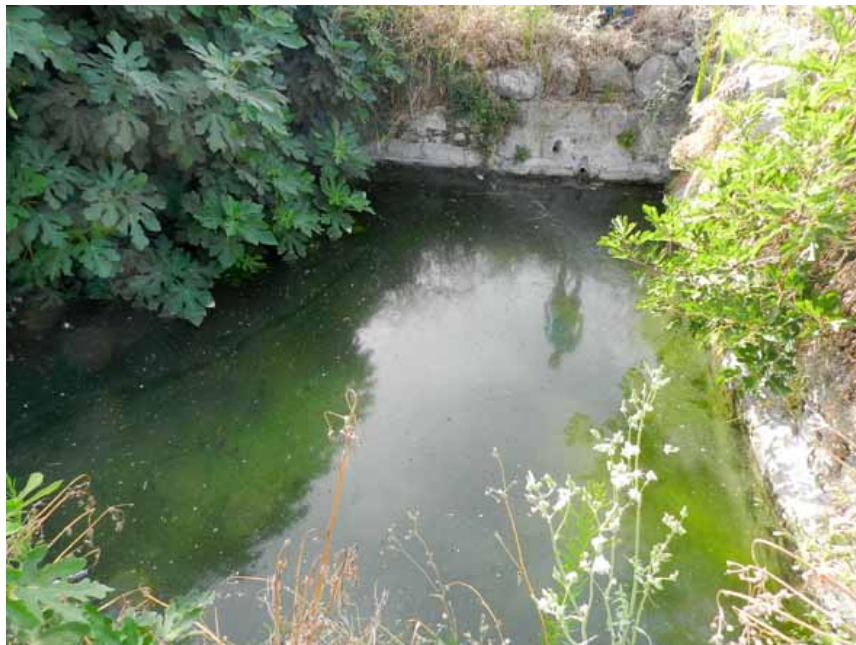
*Alberca de Valdecañas (J. García Moreno, 2016)*

La alberca tiene unos 5 m de lado y su construcción está hecha a base de piedras enlucidas con cemento. El agua entra por un caño metálico situado en uno de sus extremos y no parece rebosar por el rebaje del pretil, por lo que es posible que se pierda por alguna fuga en su estructura, saliendo directamente a la cuneta de la carretera.

Todo el conjunto parece estar abandonado, con sus bordes cubiertos de malas hierbas y el agua muy sucia.
