# Fuente FARAÓN

Puebla de los Infantes, La, Sevilla

Nombre del manantial/fuente: **Fuente FARAÓN**

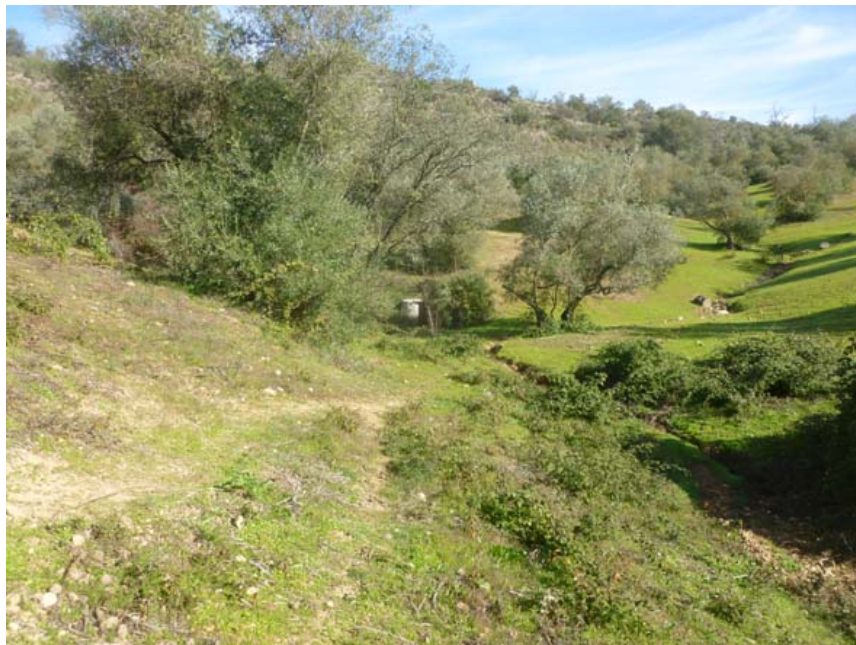
*La fuente Faraón junto al regajo Matabueyes y al pie de La Lozana (R. Velasco Riejos, enero 2020)*

Descripción de las instalaciones: **La fuente está protegida por un pocillo entre una pendiente del terreno y el regajo, de un diámetro de 1,5 m, con un entibado de piedras y mortero de cal y cemento de unos dos metros de altura por la parte de la pendiente y por la parte del regajo y de la puerta de acceso al agua de 1 m, recrecido con ladrillo a modo de tabique o citara. Está así mismo cubierto con vigas de cemento y bovedillas con capa de mortero de cemento y grava, todo ello recubierto en superficie por un tímido encalado.**

Carece de puerta, como hemos observado en otras fuentes similares, creemos que para facilidad de acceso al agua para llenar a cubos algún abrevadero móvil para el ganado caballar que es el que mantiene esta parte S de la finca, de terreno en pendiente y peor suelo; pues en la otra parte N del cortijo de mejor suelo y más extensión está dedicada por completo al olivar.

El pocillo tiene un rudimentario vallado para que no se acerquen a él los caballos, beban directamente o

lo deterioren.

La surgencia de la fuente tiene un metro de profundidad hasta ras del suelo, con un incipiente charco fuera de la fuente cuando la hemos visitado a mediados de enero en que la pluviosidad otoñal e invernal ha sido aún escasísima por estos pagos. Entendemos que cuando las condiciones son más favorable hay muestras en su entorno que su rezume va a parar al mencionado regajo.

Deficiente
